Dossier Technique Immobilier

Numéro de dossier : 23/0298/DE BEYNAT/BET

Adresse : **26 Rue Alsace Lorraine**

Commune : **33220 STE FOY LA GRANDE**

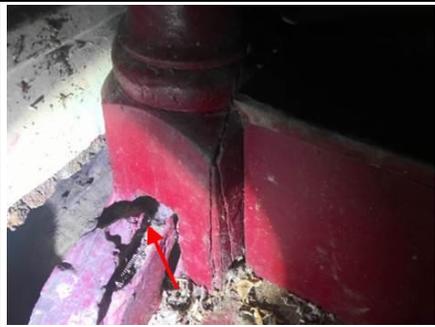
Photo n° PhTer001
Localisation : 2ème étage - Palier
Ouvrage : Escalier bois
Parasite : Présence d'indices d'infestation de termites
Indices : altérations dans le bois (dégradation(s) faible(s))
