## Dossier Technique Immobilier

Numéro de dossier : 23/0299/DE BEYNAT/BET

Date du repérage : 28/03/2023

Adresse : ..... **26 Rue Alsace Lorraine**

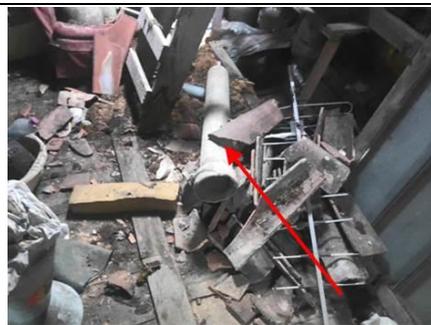
Localisation	Identifiant + Description	Conclusion (justification)	Etat de conservation** et préconisations*	Photo
3ème étage - Grenier	<p>Identifiant: M001</p> <p>Description: Conduits</p> <p>Liste selon annexe.13-9 du CSP: B</p>	Présence d'amiante (sur jugement de l'opérateur)	<p>Matériau dégradé (étendue généralisée)</p> <p>Résultat AC2**</p> <p>Préconisation : Il est recommandé de réaliser une action corrective de second niveau.</p>

Photo n° PhA001  
 Localisation : 3ème étage - Grenier  
 Ouvrage : Conduits de fluides (air, eau, autres fluides)  
 Partie d'ouvrage : Conduits  
 Description : Conduits  
 Localisation sur croquis : M001

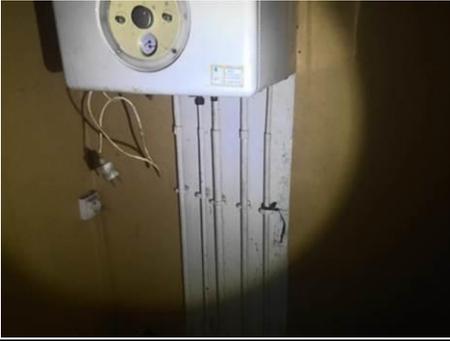
<p>Photo n° PhGaz002                  8a1 : au moins un organe de coupure d'appareil est absent. (Cuisine)</p>

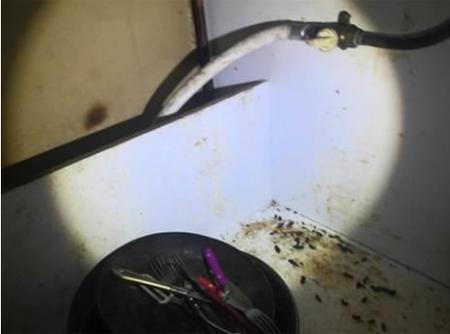
C.10 - 14 Raccordement en gaz des appareils par tuyaux non rigides	A1	La date limite d'utilisation du tuyau d'alimentation n'est pas lisible ou est dépassée. (Cuisinière ?)  Remarques : (Cuisine) (2ème étage - Cuisine)

<p>Photo n° PhGaz003                  14 : la date limite d'utilisation du tuyau d'alimentation n'est pas lisible ou est dépassée. (Cuisine)</p>

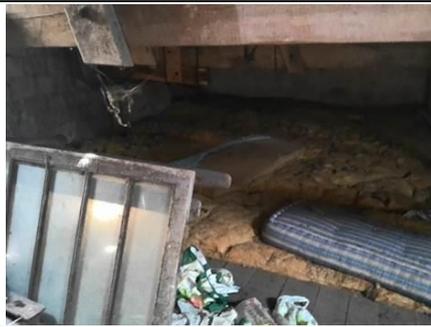
**Photo n° PhTer001**  
**Localisation sur croquis : 3ème étage – Grenier**  
**Local encombré**

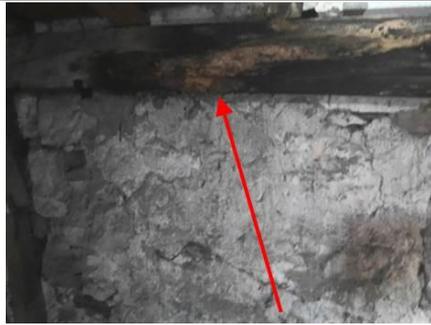
**Photo n° PhTer002**  
**Localisation : 3ème étage - Grenier**  
**Ouvrage : Charpente**  
**Parasite : Présence d'indices d'infestation de termites**  
**Indices : altérations dans le bois, bois d'apparence feuilleté**

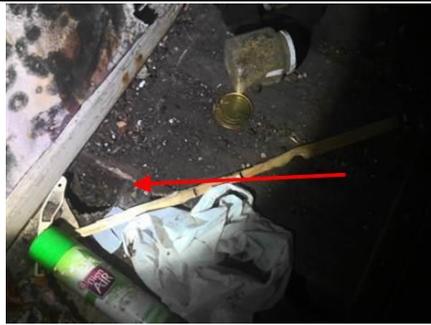
**Photo n° PhTer003**  
**Localisation : 2ème étage - Dégagement 2**  
**Ouvrage : Plancher bois**  
**Parasite : Présence d'indices d'infestation de termites**  
**Indices : altérations dans le bois (dégradation(s) importante(s))**
