PROCES VERBAL DESCRIPTIF

QUATORZE MARS DEUX MILLE VINGT-TROIS

Agissant en vertu d'une ordonnance en date du 20.10.2022 rendue par le Tribunal Judiciaire de Libourne autorisant la vente aux enchères publiques de l'immeuble situé au 26 Rue Alsace Lorraine à Sainte-Foy-la-Grande (33220),

Me suis transportée ce jour, au 26 Rue Alsace Lorraine à Sainte-Foy-la-Grande (33220),

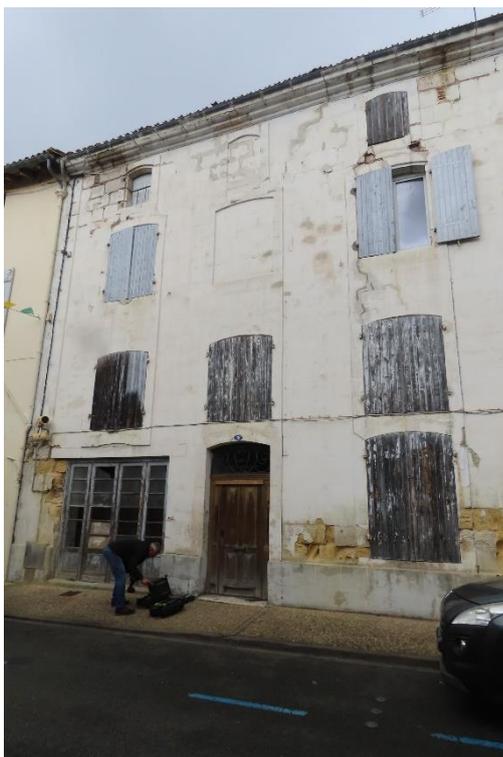
L'immeuble est un immeuble en pierre recouvert d'un placage en très mauvais état.

Les différentes ouvertures sont équipées de volets en bois, en mauvais état.

A noter au rez-de-chaussée et sur la gauche de la porte d'entrée, une menuiserie en bois dont de nombreux vitrages sont manquants.

A noter des traces d'humidité et de nombreuses fissures en partie supérieure de la façade.

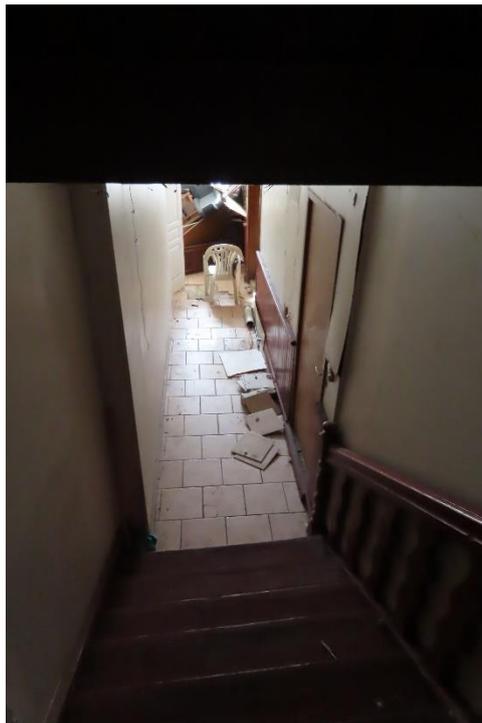
Sol : carrelage, en mauvais état.

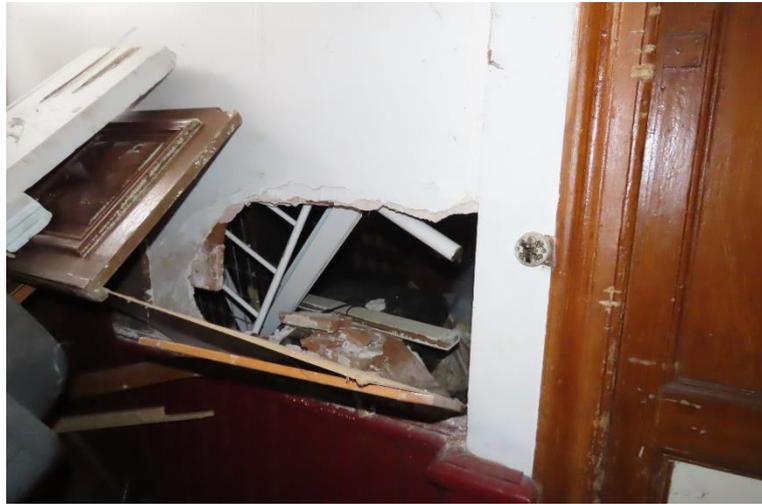
Murs : pour partie recouverts de boiseries et de plâtre avec briquettes. Le mur de gauche est éventré.

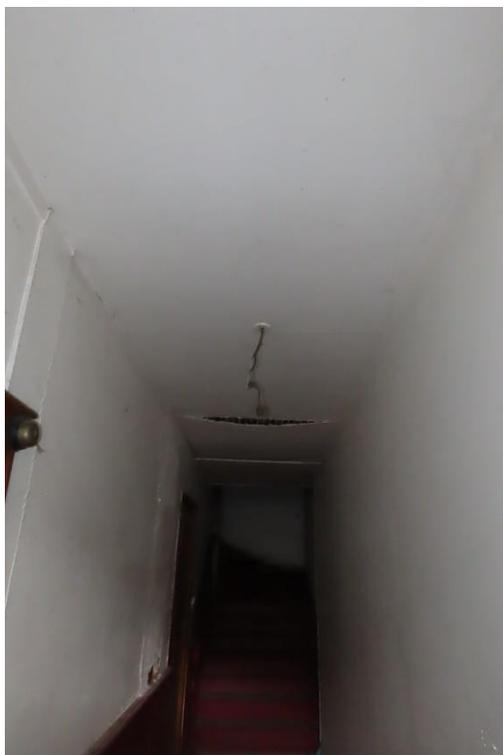
Plafond : toile de verre en très mauvais état. Il s'est effondré avant l'escalier qui mène aux différents étages.

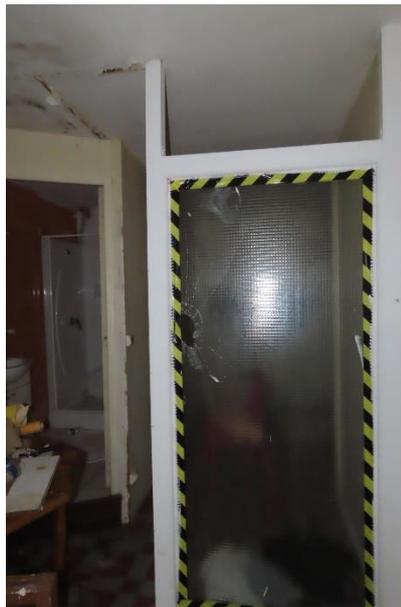
En face du passage de porte, il y a une paroi vitrée qui est cassée.

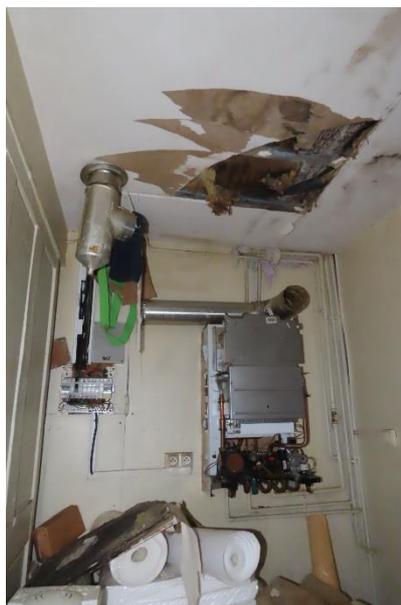
Une ancienne chaudière et un ancien compteur électrique ont été dépecés.

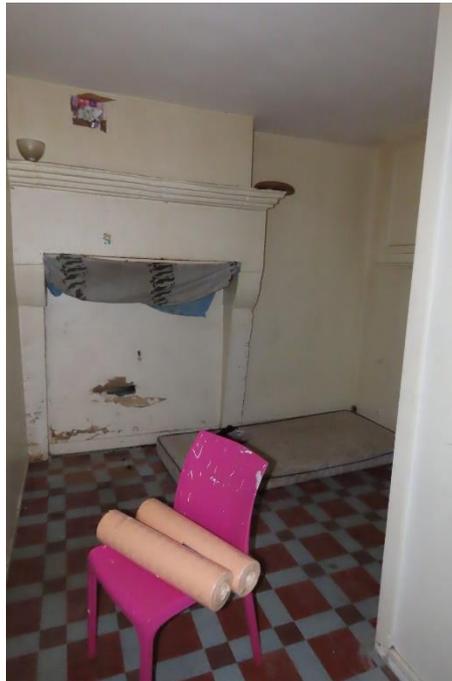
Le plafond est éventré en partie supérieure. A noter de nombreuses traces d'humidité.

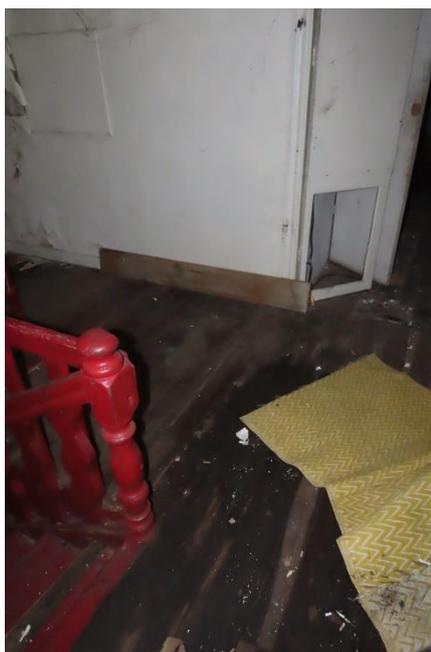
Sol : recouvert d'un plancher. Des lames se sont soulevées. L'ensemble est en très mauvais état.

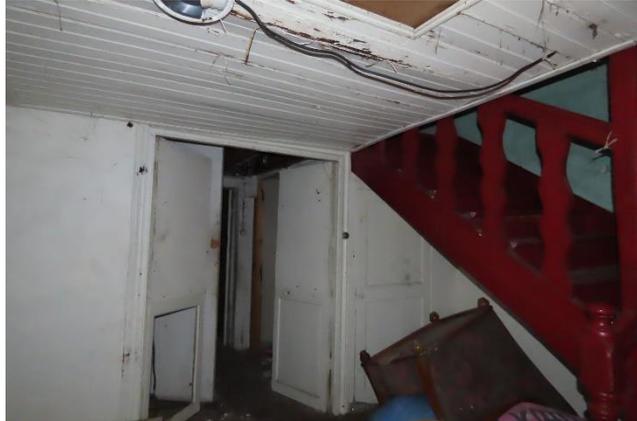
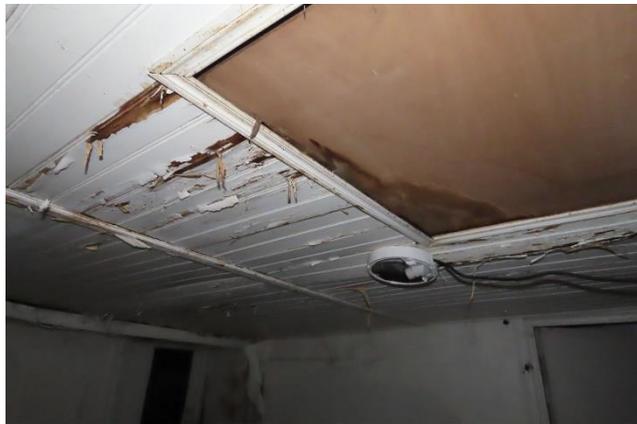
Murs : plâtre qui présente de nombreuses traces d'humidité.

Plafond : le plafond s'est pour partie effondré, la peinture du lambris part en lambeaux.

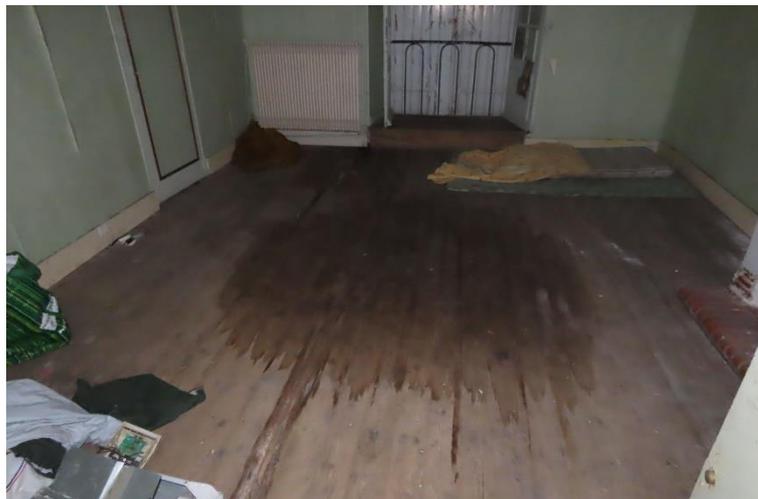
Sol : plancher qui présente de nombreuses traces d'humidité. A noter des infiltrations d'eau à cet endroit.

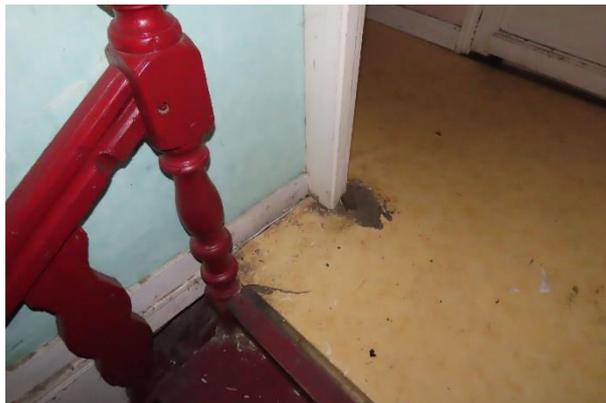
L'escalier présente un important dévers en direction de l'étage inférieur.

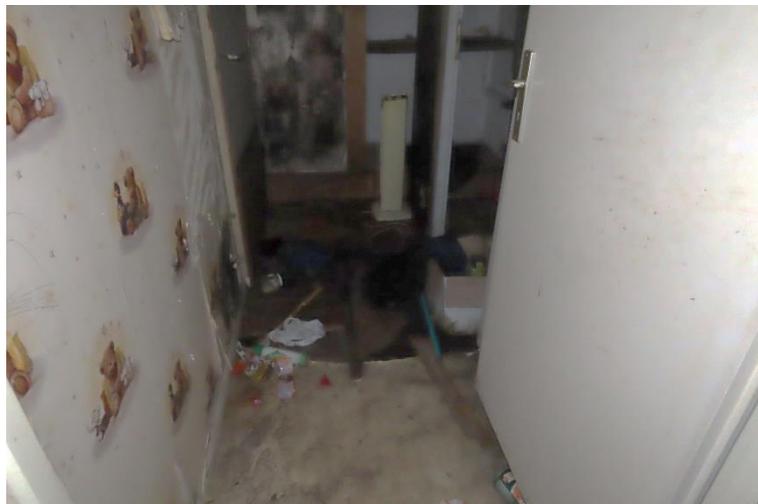
Murs : entièrement vermoulus.

De l'eau coule en continu sur le sol depuis le plafond dont les lames sont ouvertes.

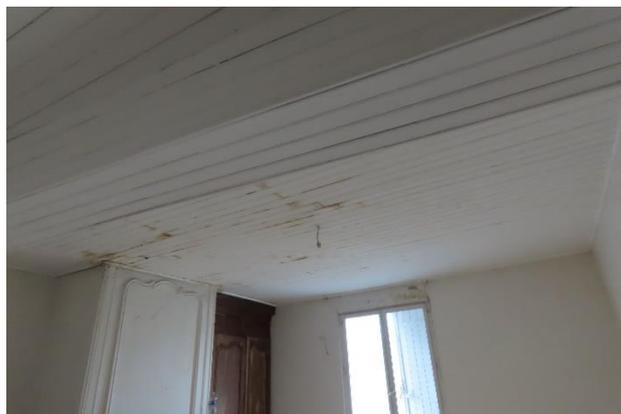
A noter une fuite dans cette pièce provenant du plafond qui est lambrissé avec de nombreuses traces d'humidité.
