# **PROCES VERBAL DESCRIPTIF**

**QUATORZE MARS DEUX MILLE VINGT-TROIS**

Me suis transportée ce jour, au 5 Rue des Frères Reclus à Sainte-Foy-la-Grande (33220),

L'immeuble dont il s'agit est composé d'un rez-de-chaussée et de deux étages.

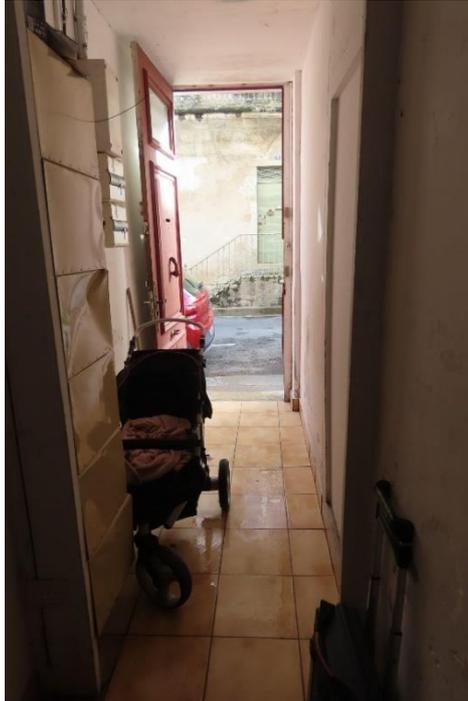
Sol : carrelage.

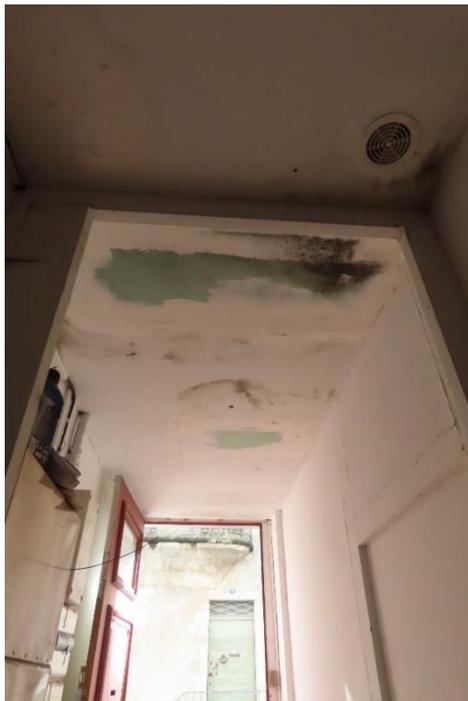
Murs : pierres peintes. L'ensemble est en mauvais état ; à noter de nombreuses traces d'humidité.

Plafond : présence de traces d'humidité.

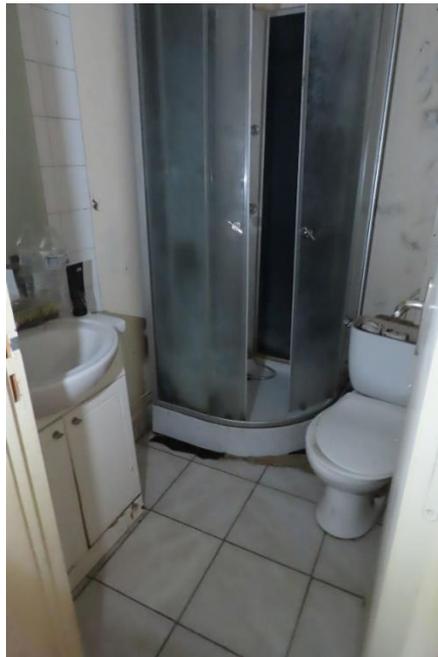
Sol : carrelage recouvert d'une importante quantité d'eau ; à noter une fuite dans cette pièce.

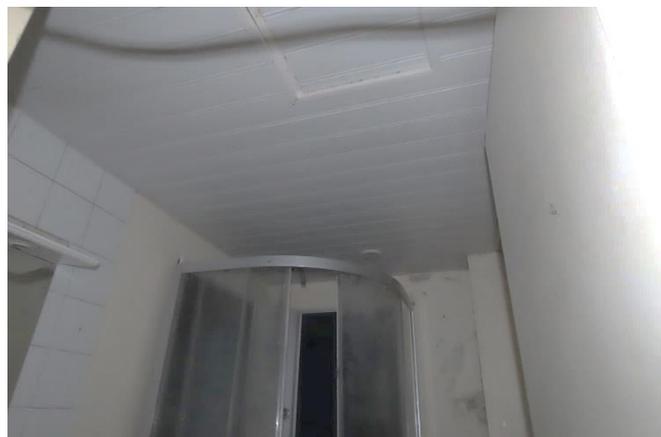
A noter une cuvette WC dans cette pièce, en très mauvais état, un bac à douche également en très mauvais état. A noter de l'eau sur le sol.

Murs : entièrement craquelés.

Plafond : lambrissé, en mauvais état.

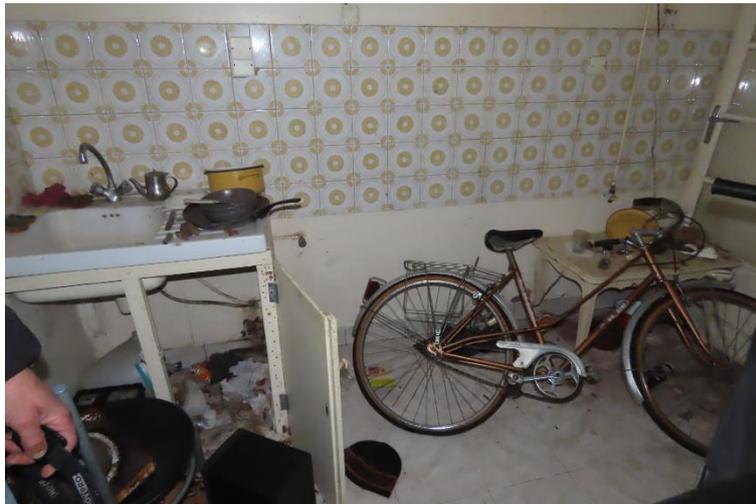
Il y a sur la droite une ancienne cuisine, en très mauvais état.

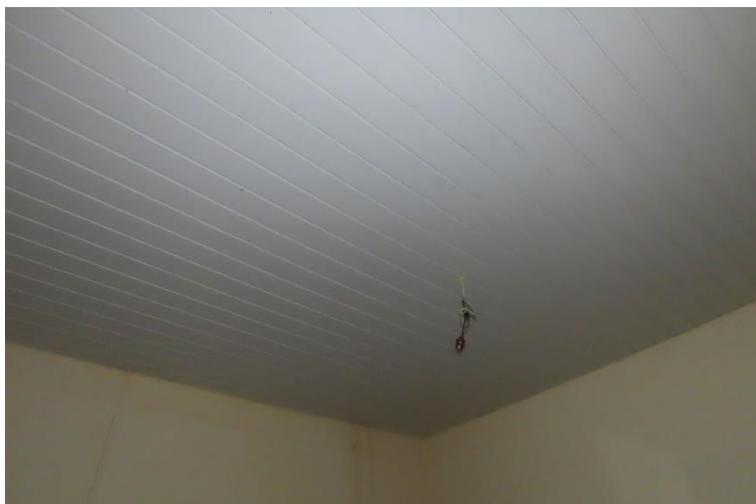
Murs : pour partie carrelés et peints. L'ensemble est en mauvais état.

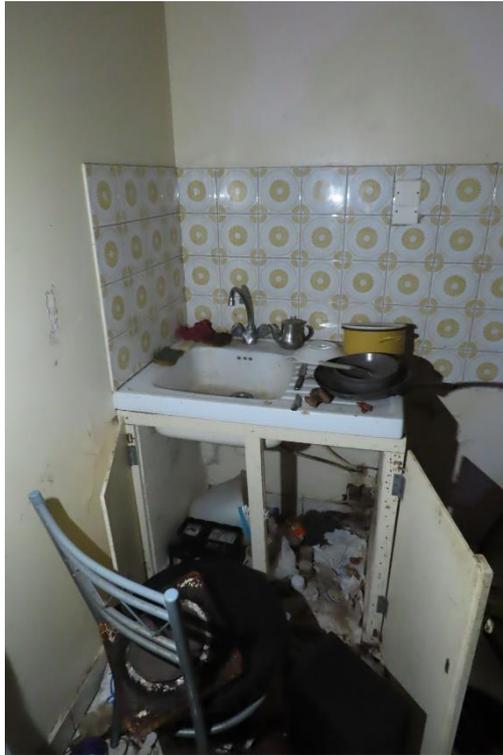
A noter un petit meuble de cuisine, en très mauvais état, surmonté d'un évier vétuste et très sale avec mélangeur eau chaude/eau froide.

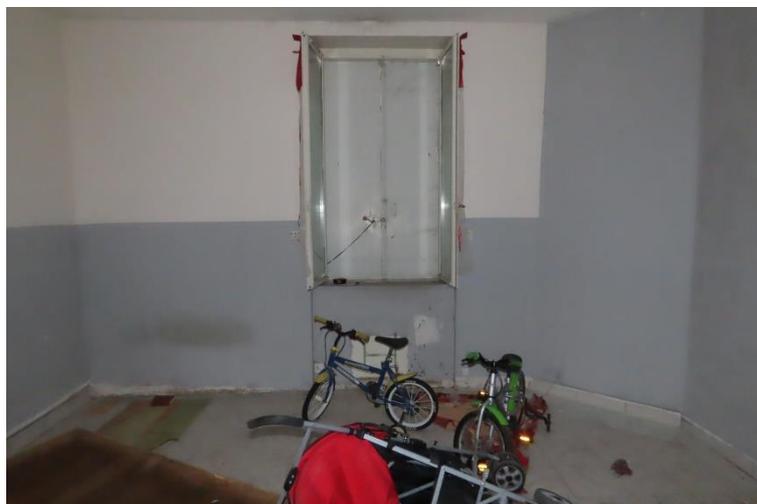
Murs : peints. A noter de nombreuses traces d'humidité. Une fenêtre, menuiserie en bois, en mauvais état, donne sur la rue avec des volets sur l'extérieur.

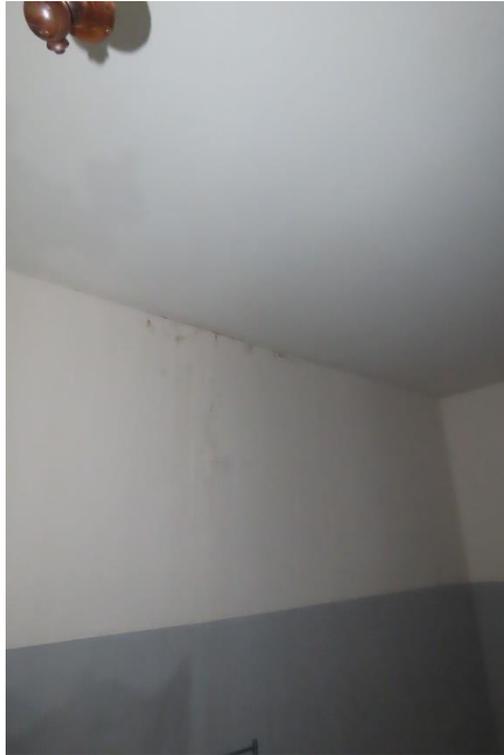
Plafond : peint. A noter des infiltrations d'eau sur le mur de gauche.

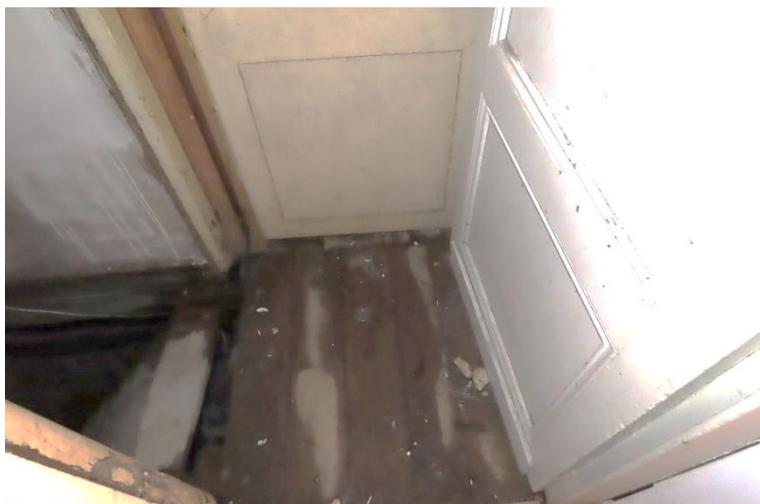
L'escalier est en très mauvais état. Le sol en haut de l'escalier est recouvert d'un plancher vermoulu.

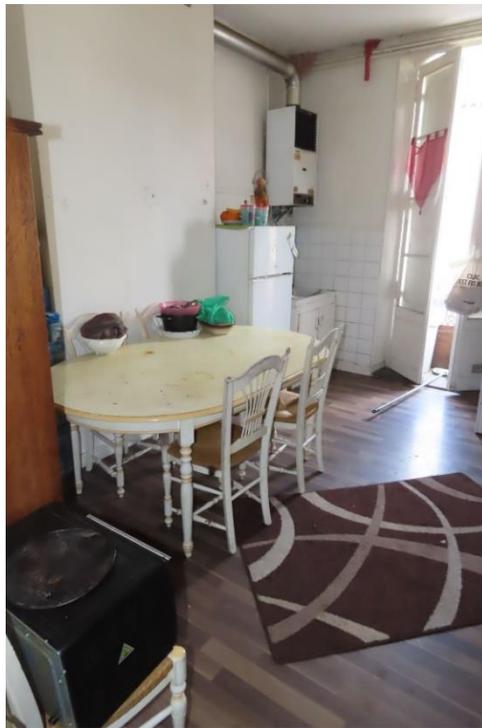
Sol : revêtement de type linoléum, gondolé, en mauvais état. A noter un important dévers du plancher en direction de la cage d'escalier de l'immeuble.

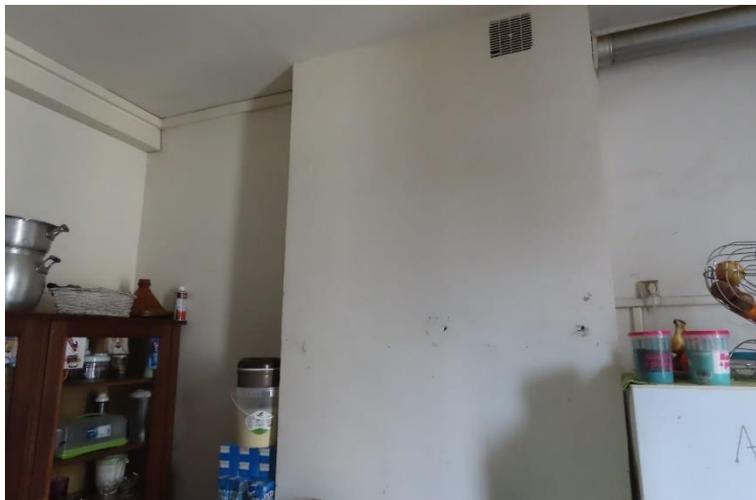
Murs : plâtre peint. A noter des trous, des fissures.

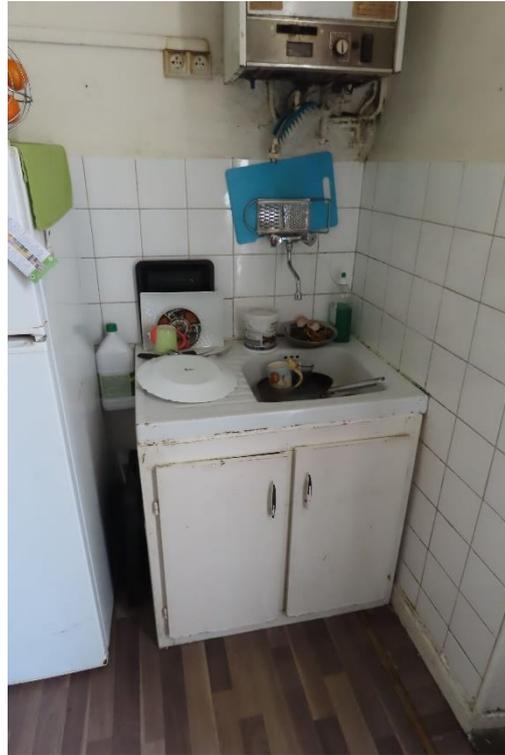
un petit meuble de cuisine qui comprend un évier avec mélangeur eau chaude/eau froide. Les murs sur l'arrière sont carrelés. A noter des fissures.

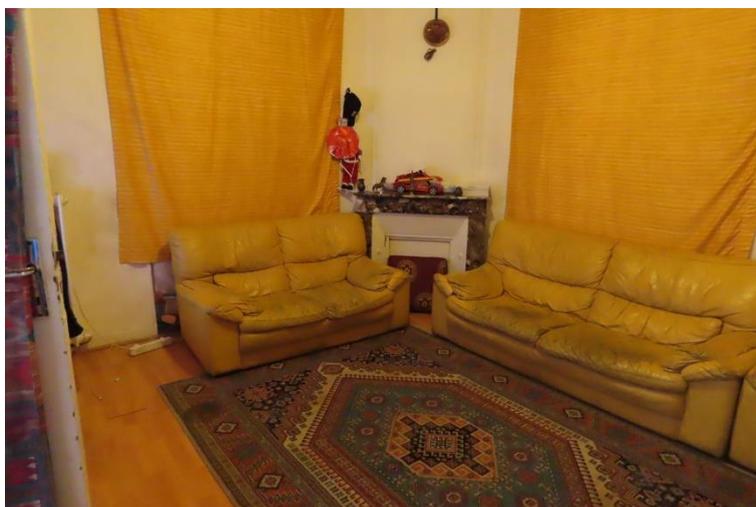
Sol : parquet flottant, en mauvais état.

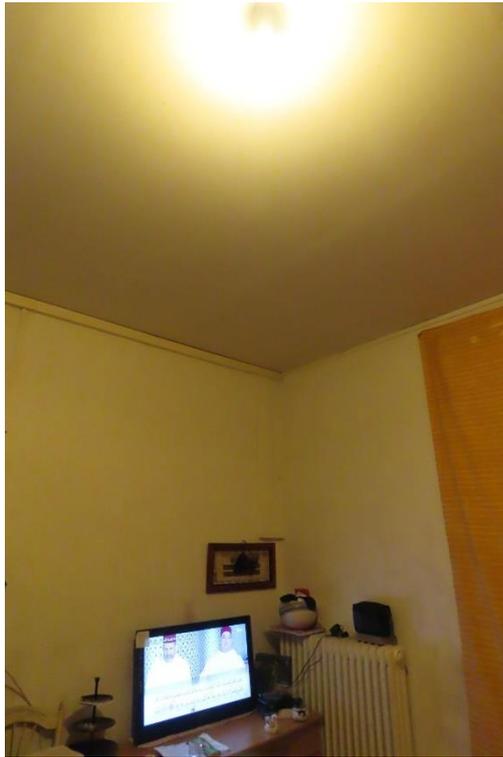
Murs : tapisserie qui a été arrachée en de multiples endroits.

Plafond : peint, en mauvais état.

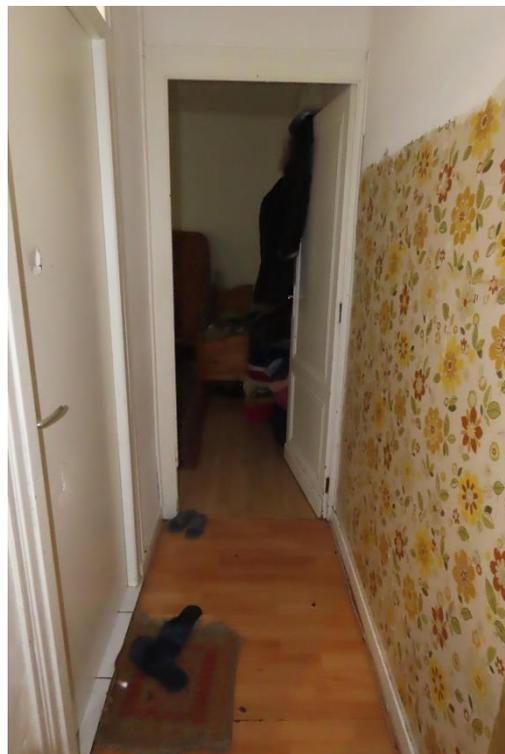
Sol : parquet flottant, en mauvais état.

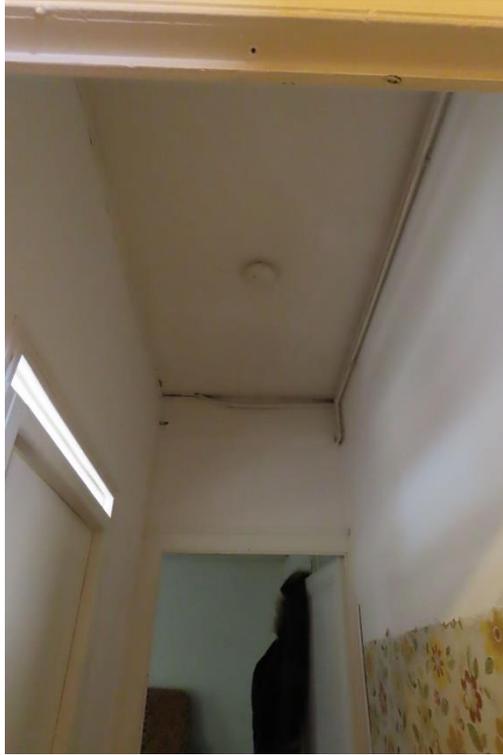
Murs : plâtre recouvert pour partie de tapisserie qui a été arrachée.

Plafond : en mauvais état, écaillé.

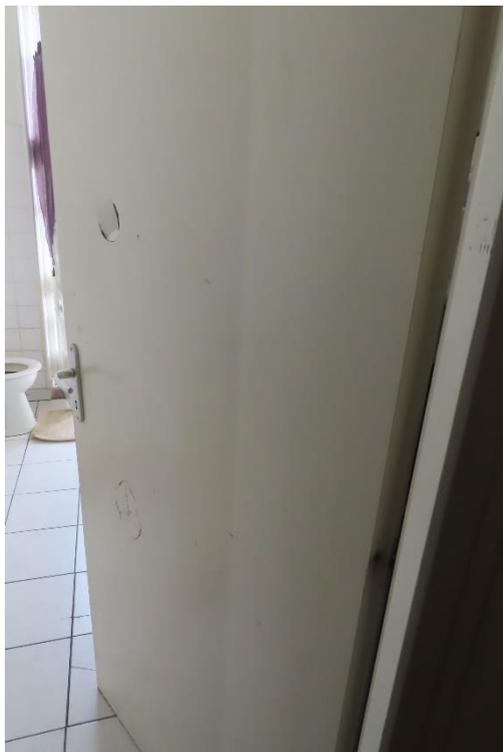
Sur la gauche, une porte donne sur une pièce à usage de salle d'eau. La porte est enfoncée en de nombreux endroits. Elle frotte sur le sol.

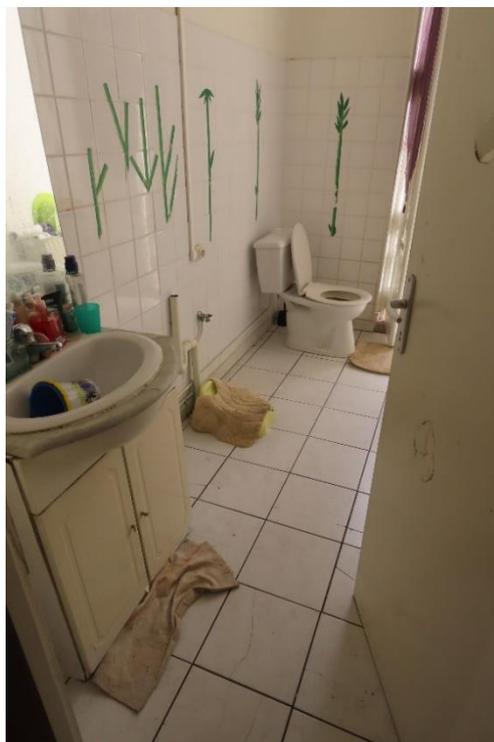
Sol : carrelage. Les carreaux sont fissurés.

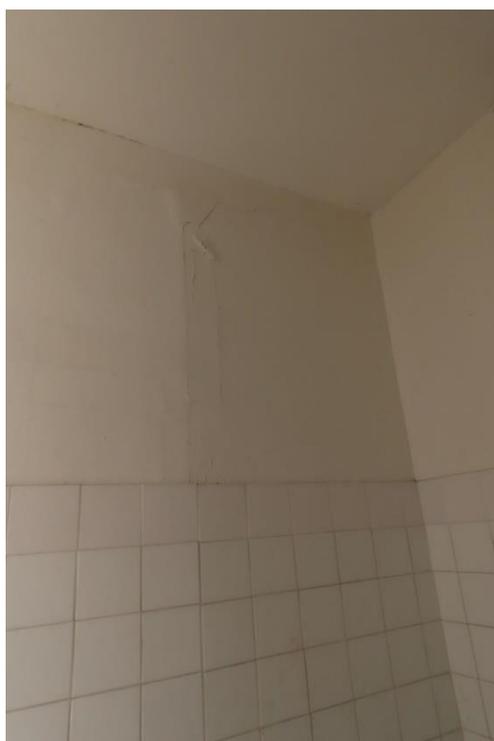
A noter dans cette pièce une baignoire en mauvais état.

Murs : pour partie carrelés et en plâtre peint. A noter de nombreuses fissurations au niveau des murs.

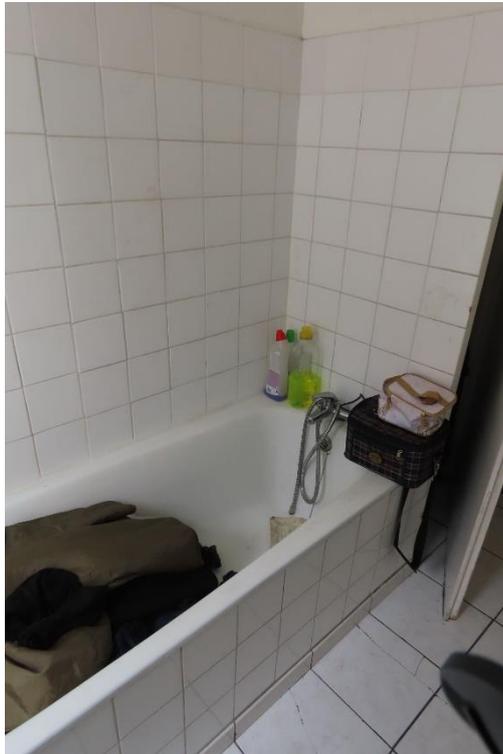
Cette pièce comprend un meuble de salle de bain bancal qui présente un dévers en direction de la pièce située sur l'arrière. L'ensemble est en très mauvais état.

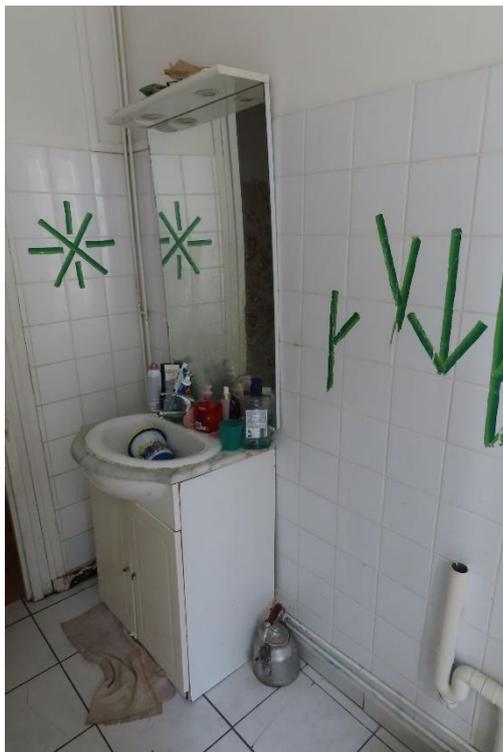
Le lavabo situé au-dessus de ce meuble est fissuré.

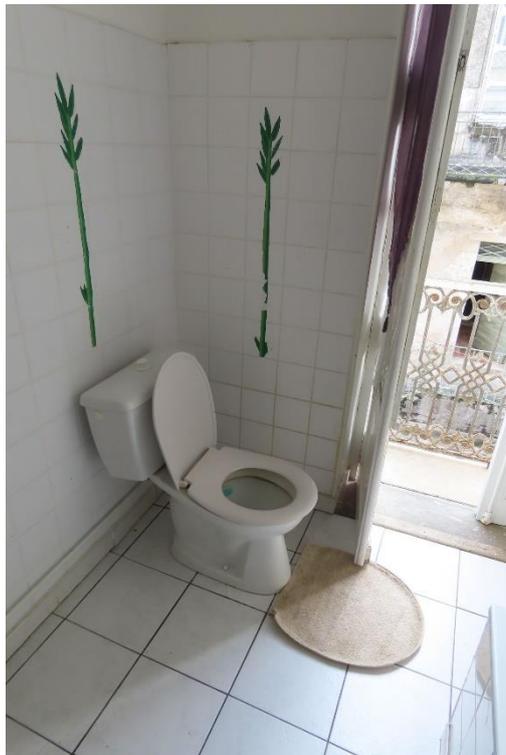
Il y a une cuvette WC dans cette pièce dont la chasse d'eau est bancal.

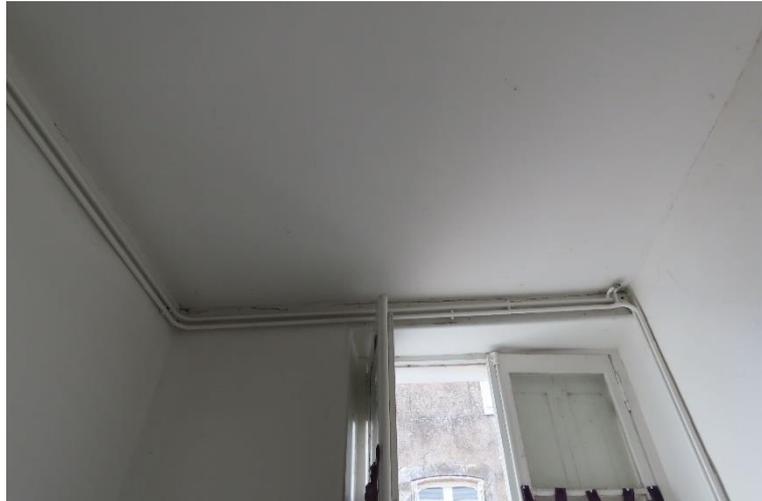
Plafond : peint, en mauvais état.

Les murs sont craquelés. A noter de nombreuses fissurations.

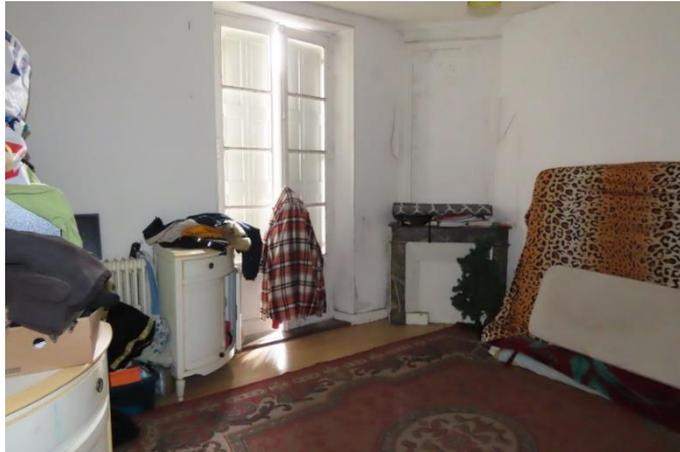
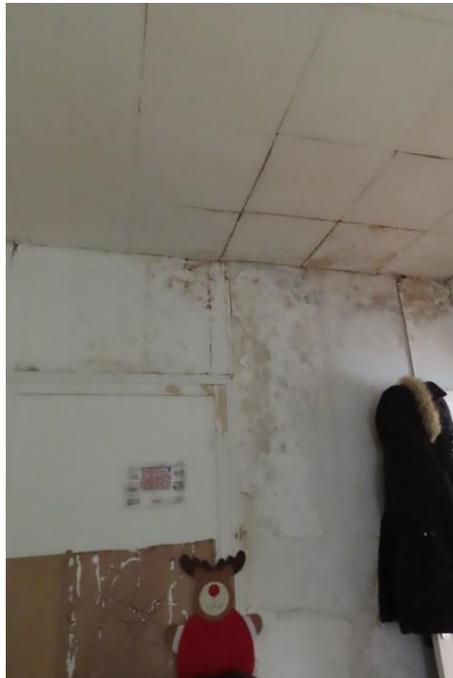
Murs : tapisserie qui a été arrachée en de multiples endroits. A noter de nombreuses traces d'humidité au niveau des murs.

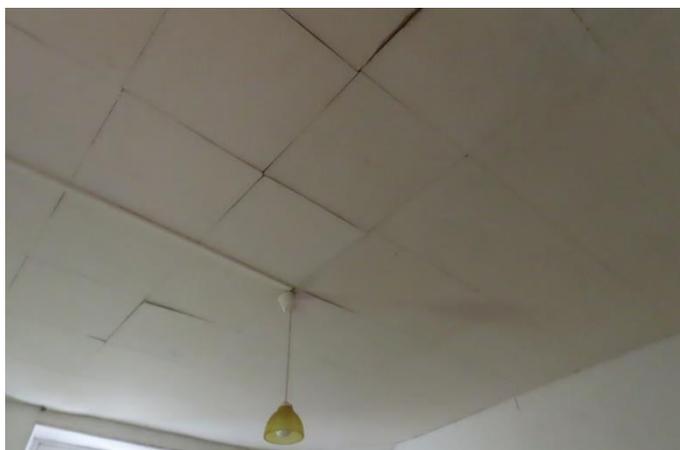
Plafond : faux plafond, avec des traces d'humidité à droite de cette pièce.

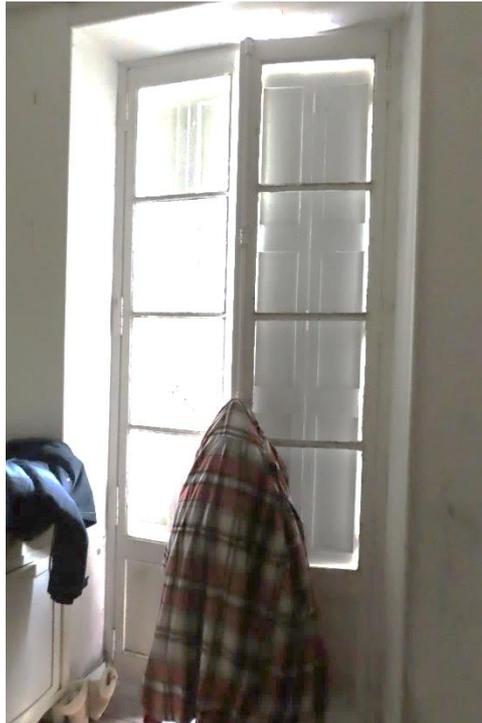
Une porte fenêtre, menuiserie en bois, en mauvais état donne sur la Rue des Frères Reclus avec des volets sur l'extérieur.

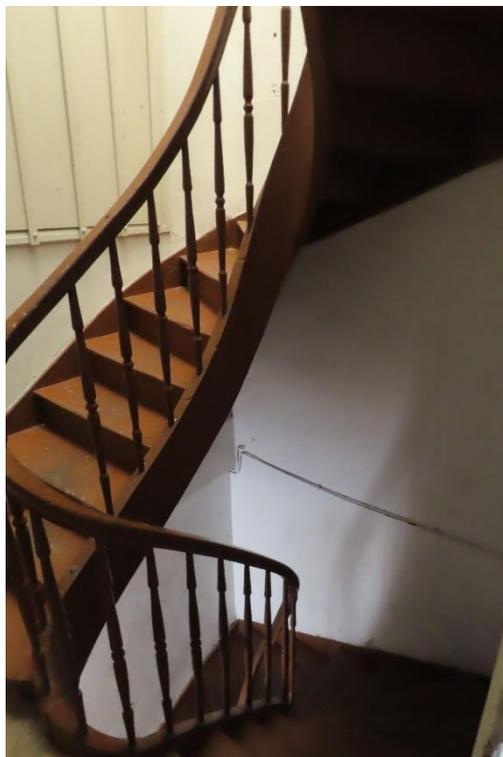
Un escalier en bois dessert les étages, avec main courante en bois également, les murs sont en plâtre en mauvais état, fissurés en de nombreux endroits.

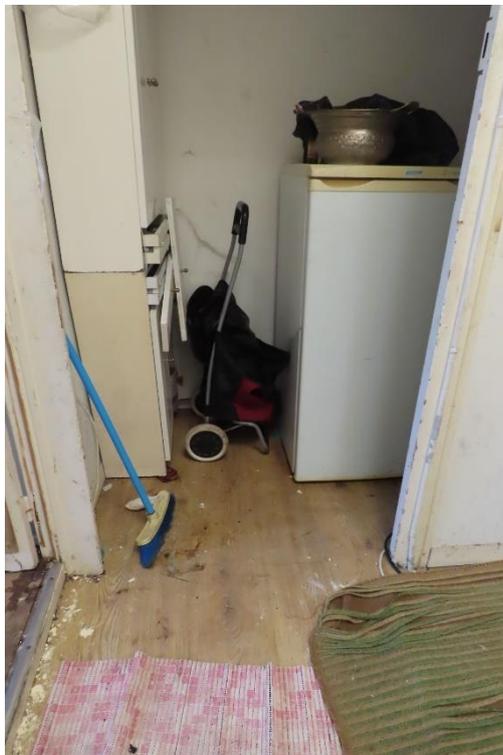
Sol : revêtement de type linoléum en très mauvais état, très sale.

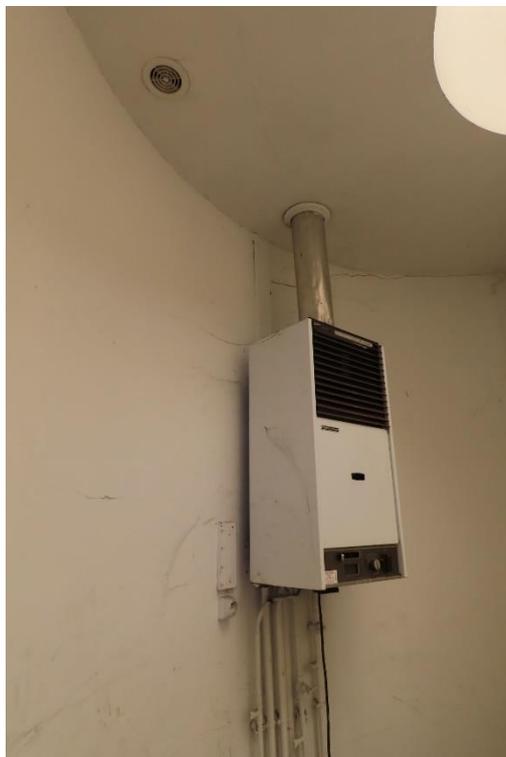
Murs : plâtre peint. A noter de nombreuses fissurations. L'ensemble est très sale.

A noter une vieille chaudière de marque Saunier Duval au dernier étage.

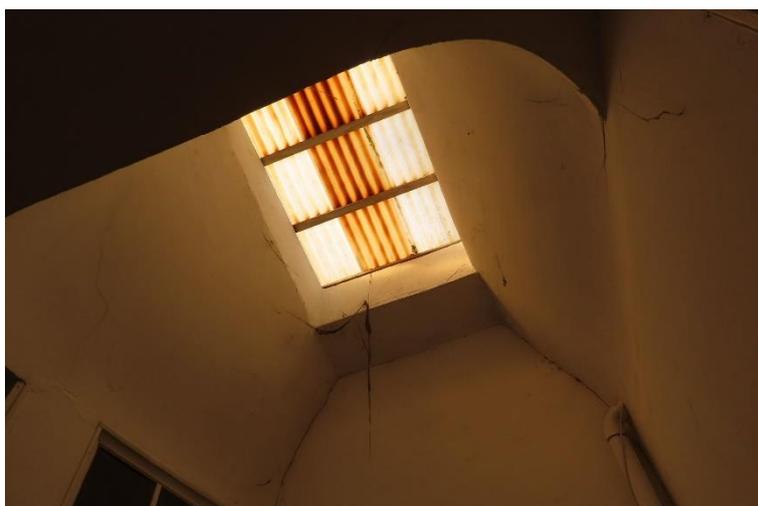
Dans les parties communes, le plafond comprend une partie de toiture composée de plaques translucides en très mauvais état. A noter de nombreuses fissurations, des traces d'humidité.

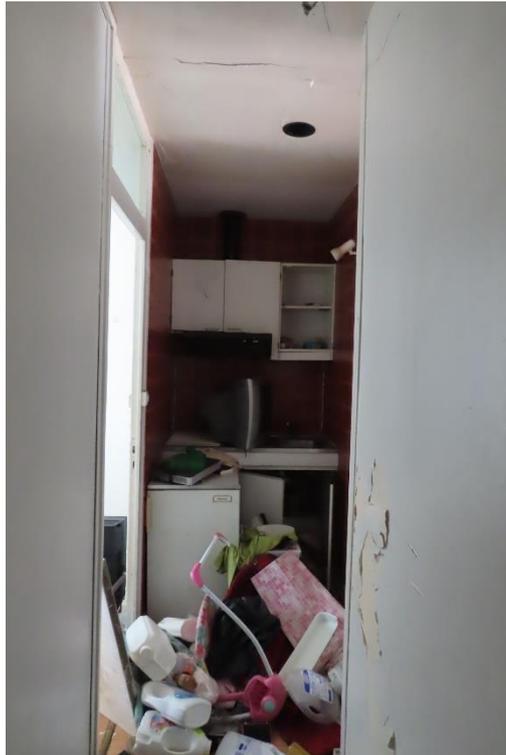
Au fond d'un couloir, il y a un **coin kitchenette**, en très mauvais état, encombré.

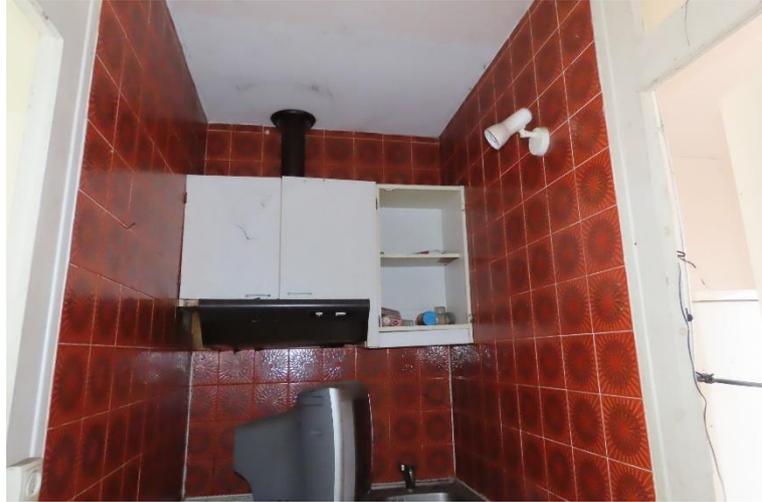
Les meubles de cuisine supérieurs sont en très mauvais état avec une vieille hotte aspirante.

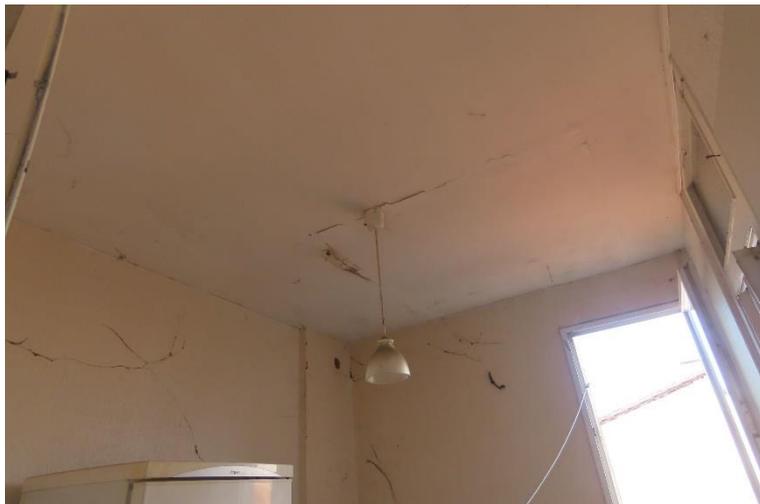
Plafond : A noter de nombreuses toiles d'araignées, des traces d'humidité en plafond. Le plafond est craquelé.

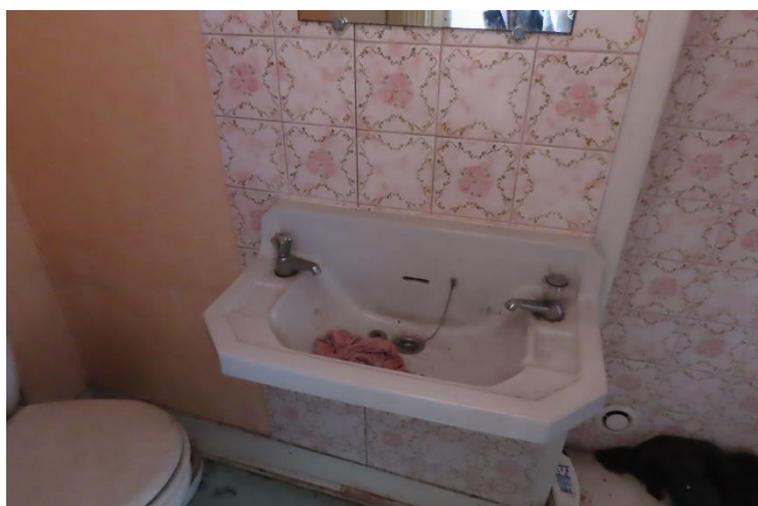
Présence d'une cuvette WC cassée, un petit lavabo scellé au mur également en très mauvais état,

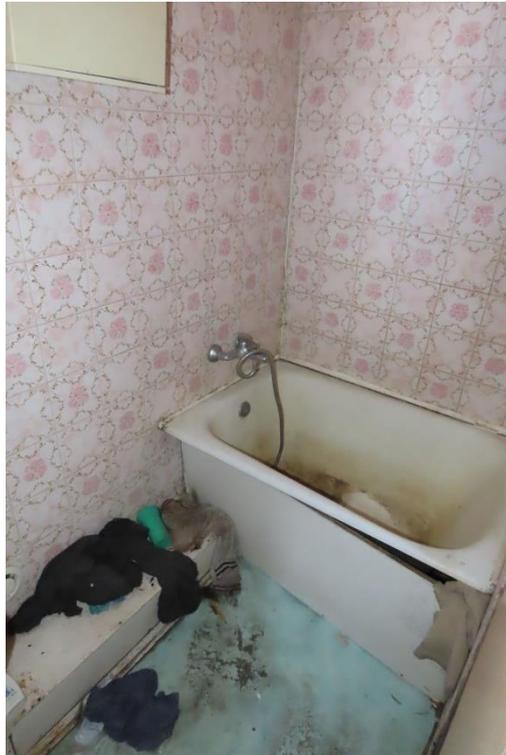
Et une baignoire sur la droite, cassée.

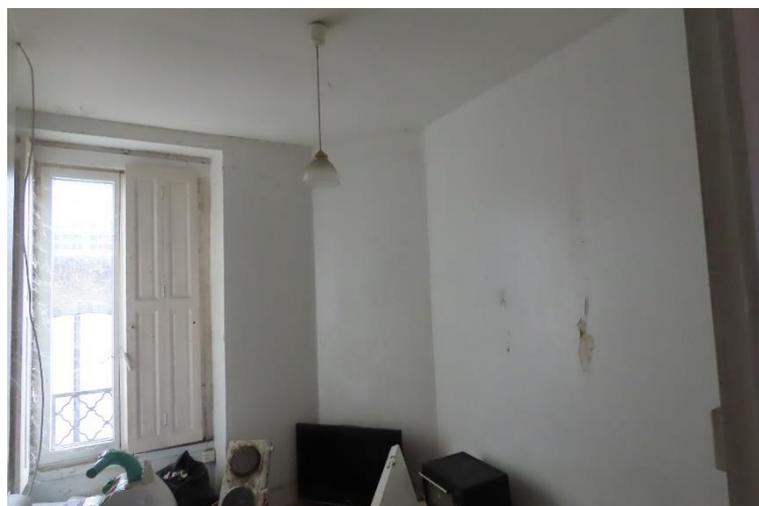
Murs : plâtre peint ou recouverts d'un papier peint qui a été arraché. Une fenêtre en menuiserie PVC donne sur la Rue des Frères Reclus. A noter des volets sur l'intérieur. L'ensemble est en très mauvais état.

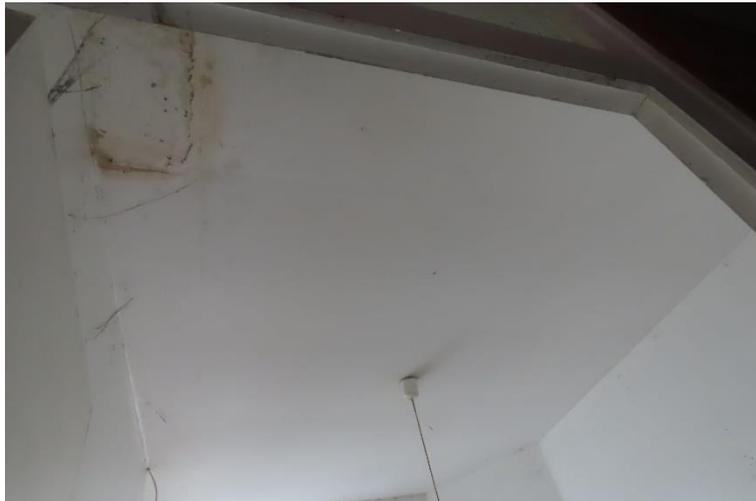
Plafond : traces d'humidité.

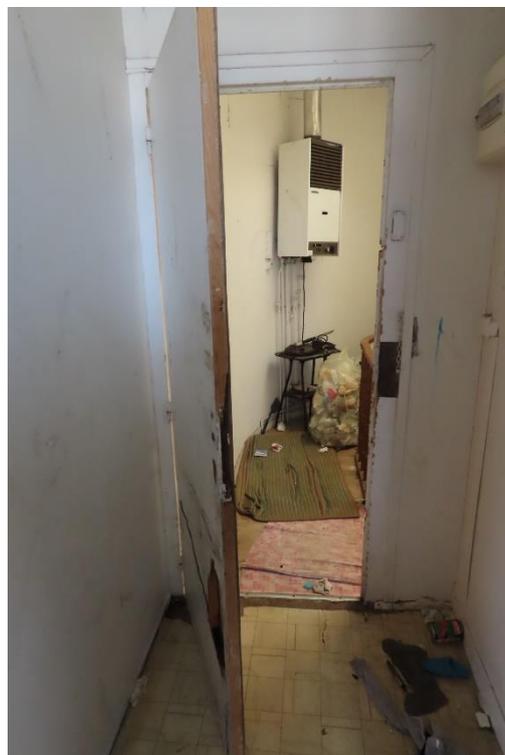
La porte d'entrée est en très mauvais état, cassée.

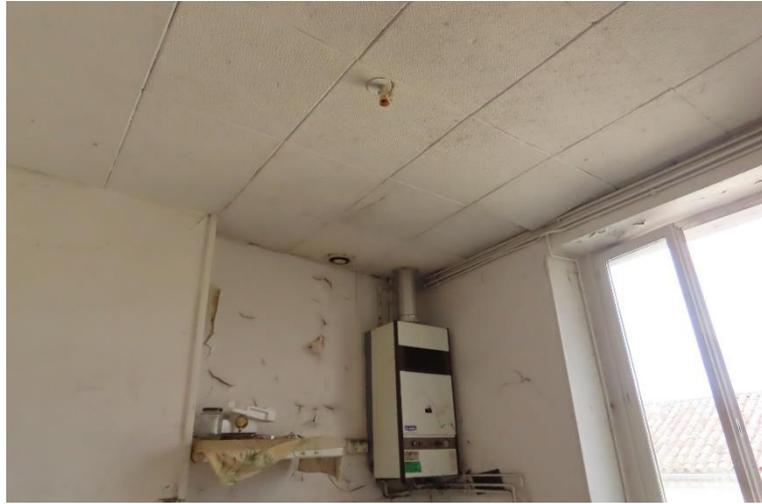
Murs : entièrement craquelés. A noter des traces d'humidité que l'on retrouve également en plafond.

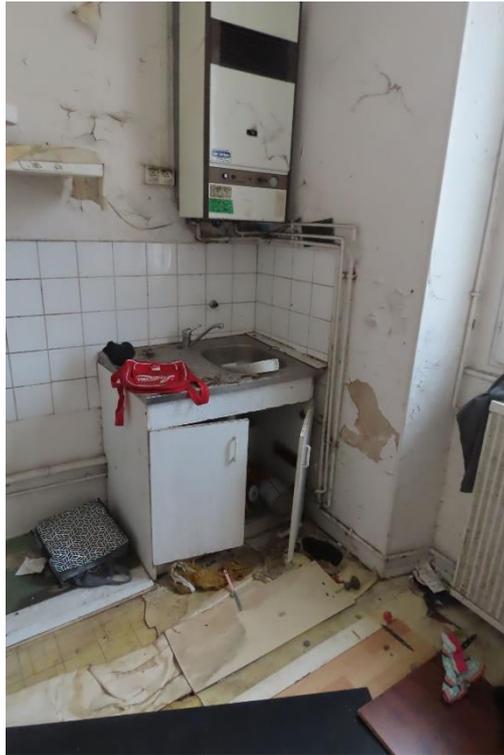
Le meuble de cuisine est en très mauvais état, il s'est affaissé. A noter de l'humidité sur la totalité du mobilier.

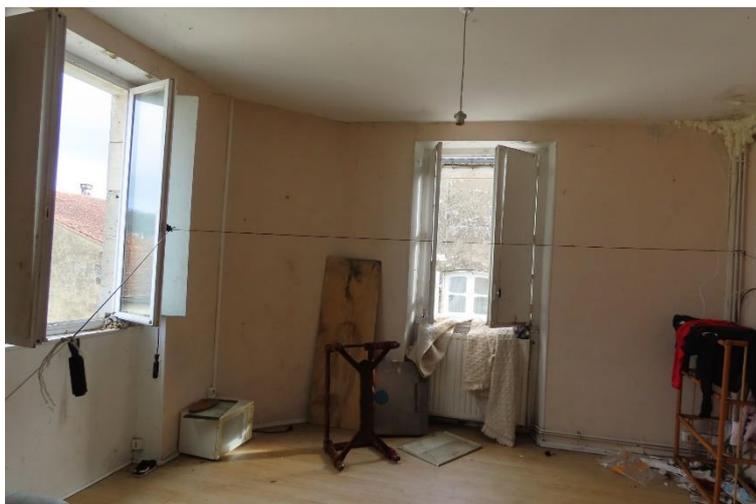
Sol : revêtement de type parquet flottant qui présente un dévers en direction de la cuisine.

Il y a des fenêtres, menuiserie en bois, en mauvais état. Certains vitrages sont manquants.

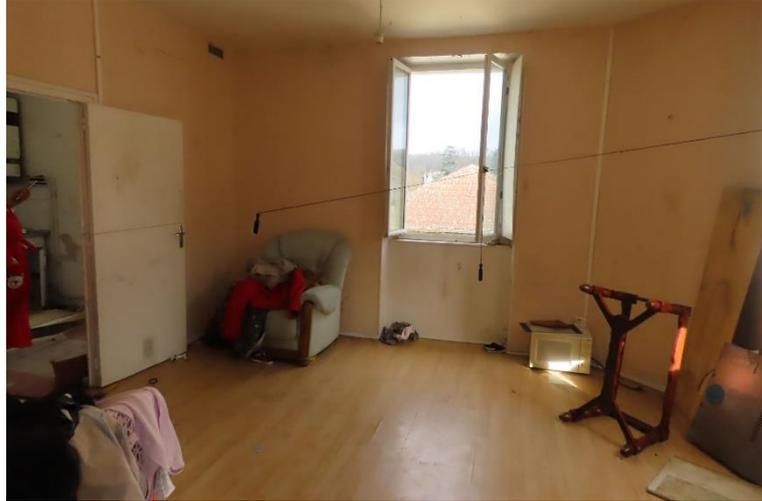
Sol : revêtement de type parquet flottant en très mauvais état.

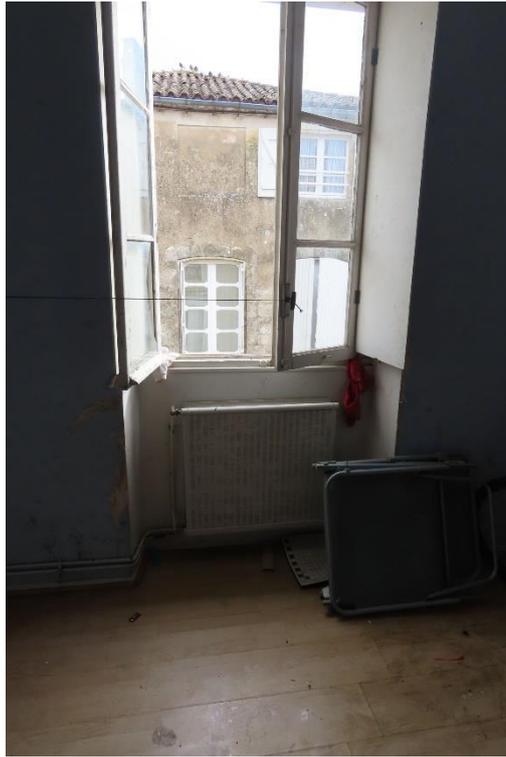
Une fenêtre, menuiserie en bois, est maintenue à l'aide d'un câble. L'ensemble est en mauvais état avec des volets sur l'intérieur.

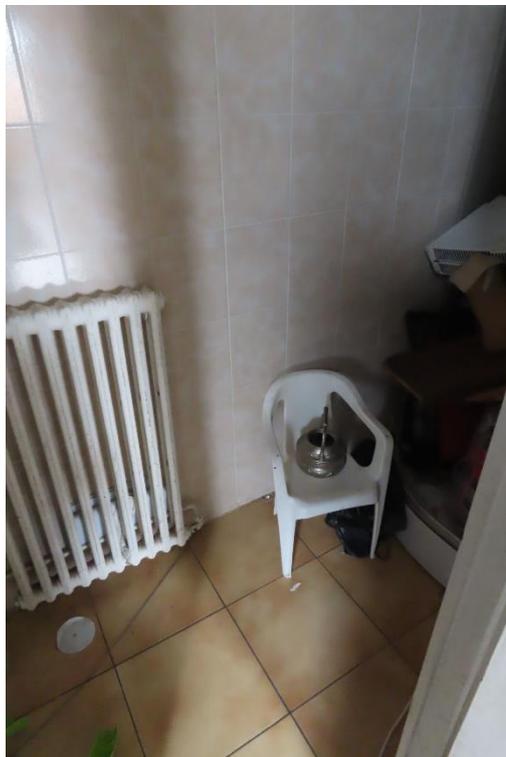
Sol : carrelage, en très mauvais état.

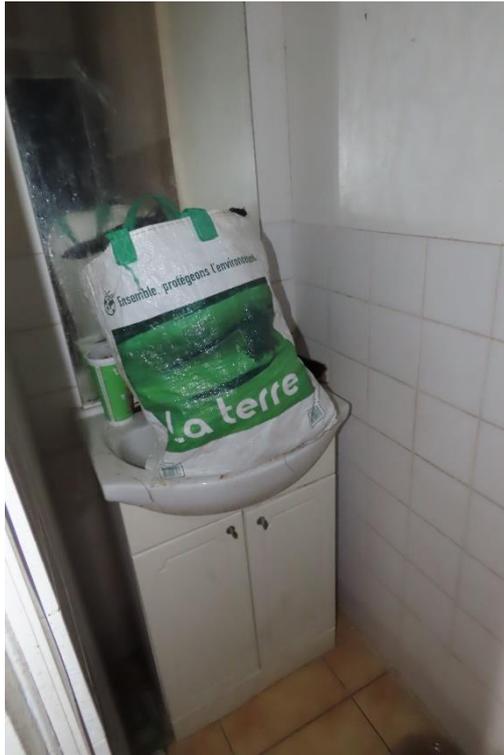
A noter un lavabo fissuré sur la gauche compris dans un meuble de salle de bain.

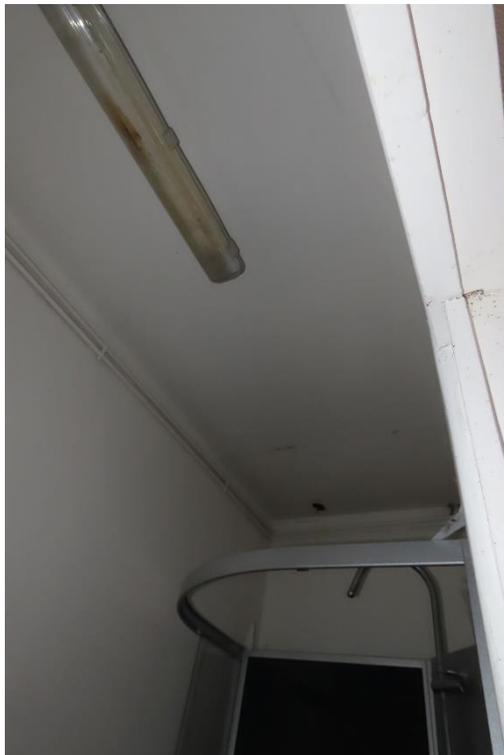
Plafond : peint et écaillé.

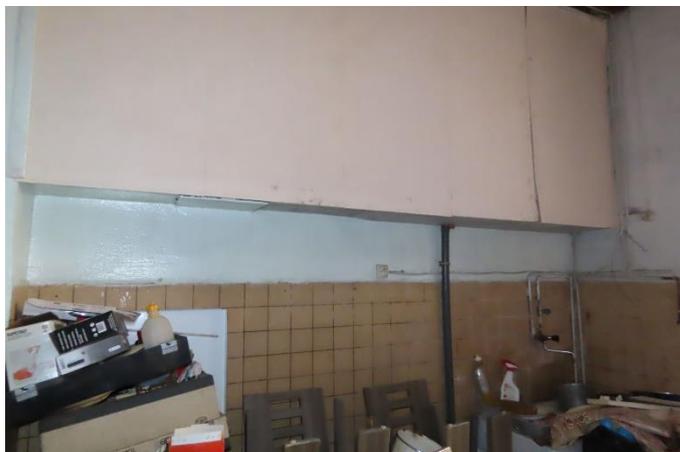
Murs : recouverts pour partie de carreaux et de papier peint. L'ensemble est vétuste.

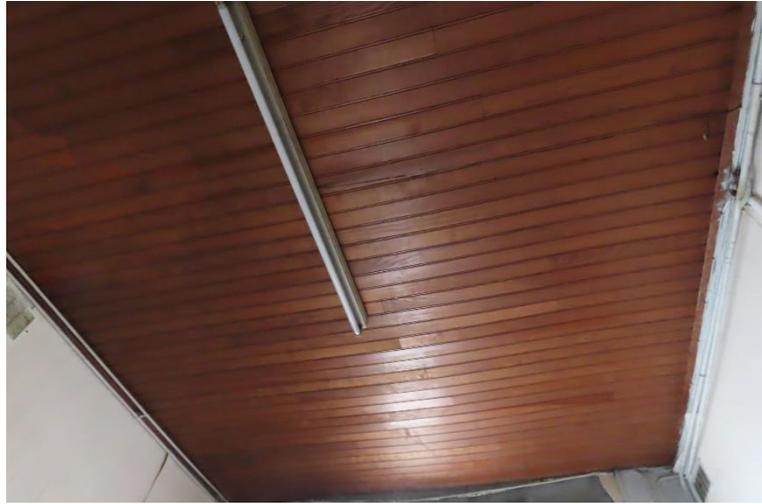
Plafond : lambrissé. Il est bombé en partie centrale.

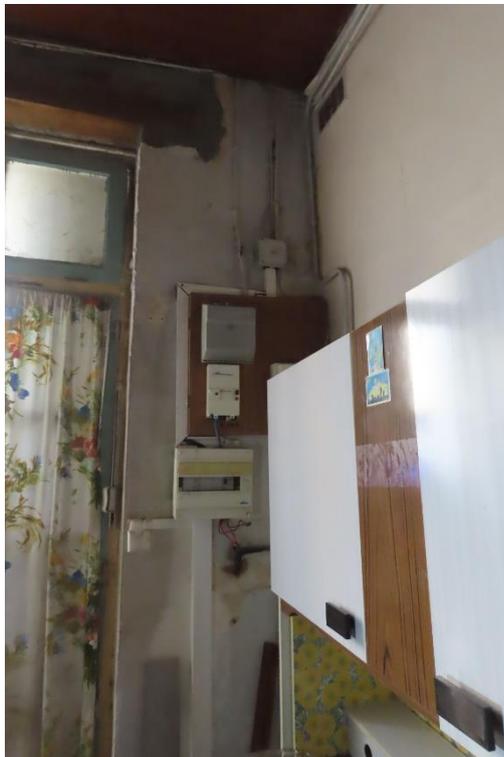
A noter une installation électrique vétuste.

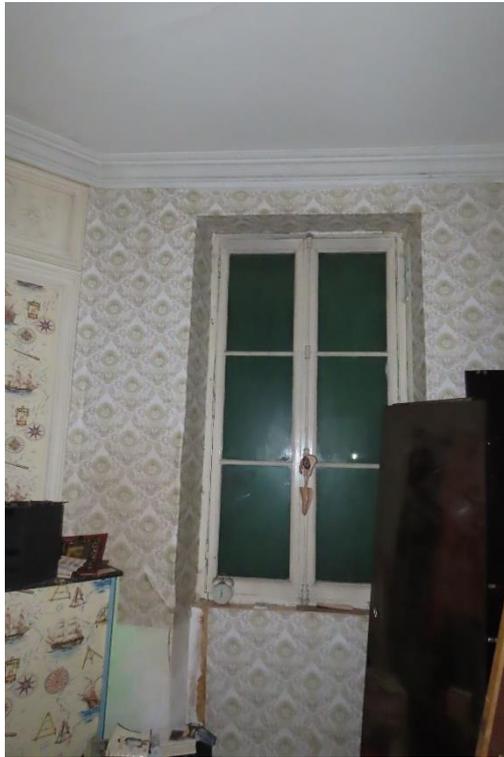
Deux fenêtres, menuiserie en bois, vétustes, donnent sur les deux rues avec des volets sur l'extérieur.

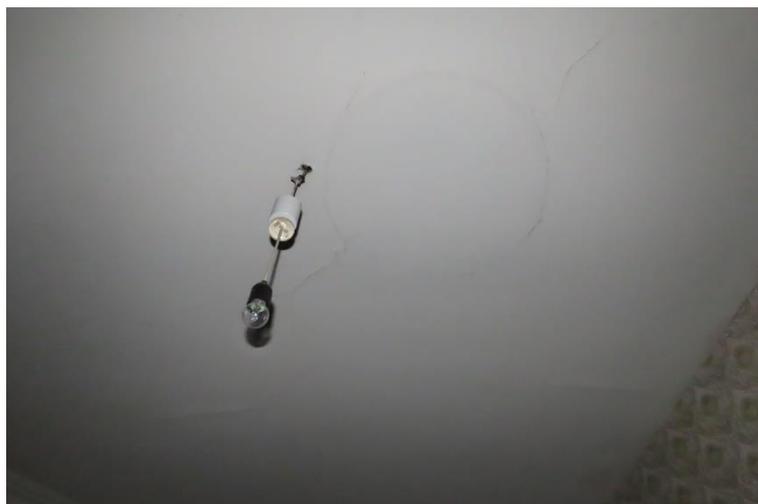
Murs : papier peint, en très mauvais état, les murs sont fissurés.

Plafond : entièrement fissuré.

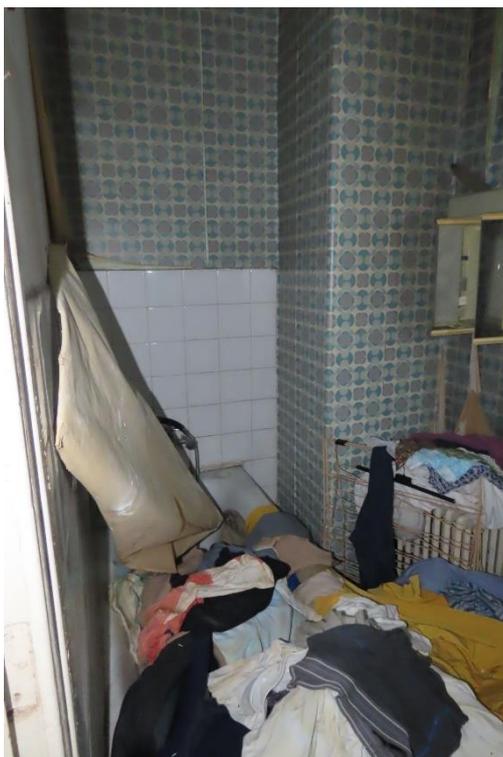
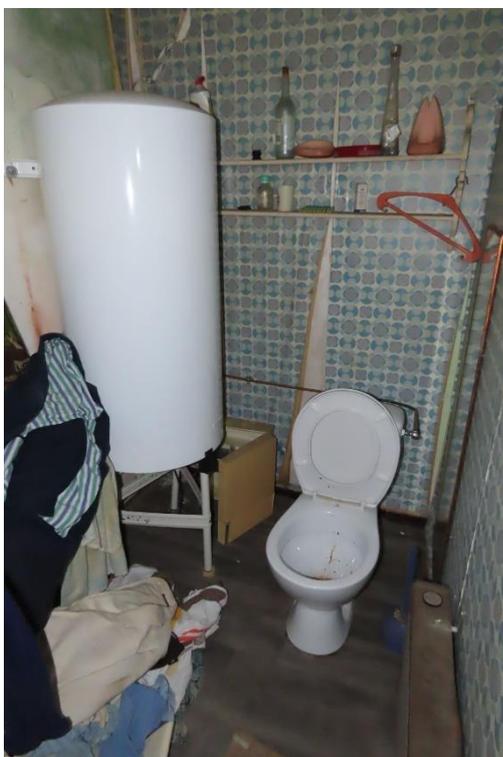
une ancienne baignoire qui est encombrée par de multiples affaires, une cuvette WC en très mauvais état, un ballon.

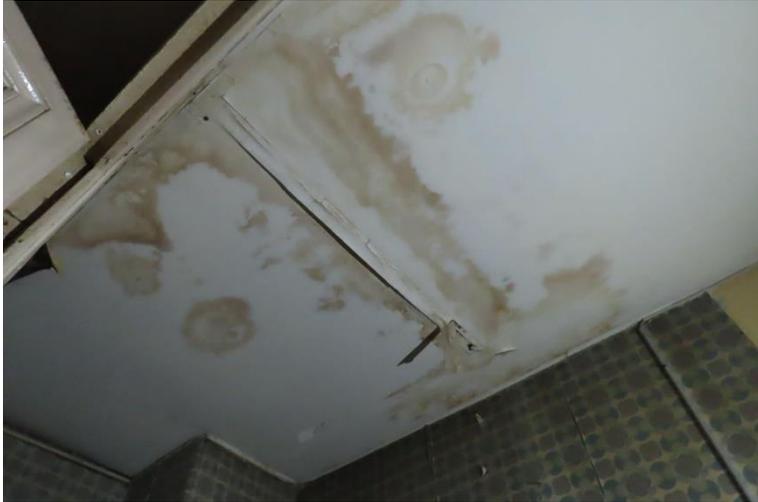
Sur la droite, le plafond est en très mauvais état, il présente de nombreuses traces d'humidité. Le revêtement part en lambeaux.
