PROCES VERBAL DESCRIPTIF

Référence :86329

Me suis transporté ce jour, au 9 Rue des Frères Reclus à Sainte-Foy-la-Grande (33220),

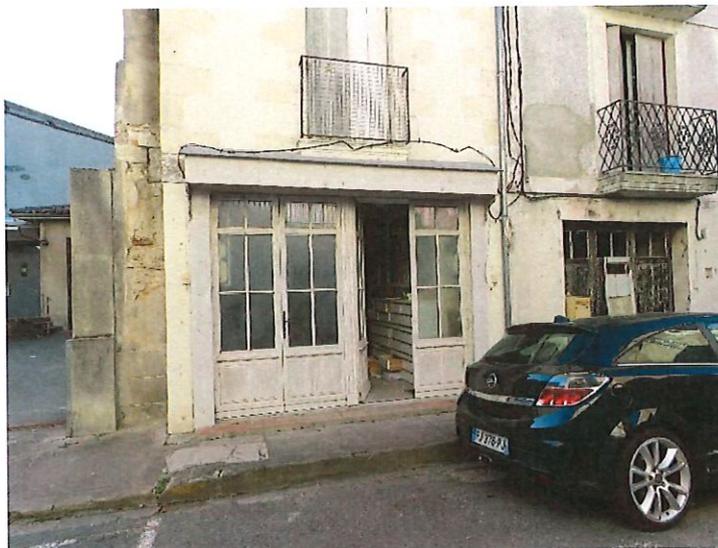
En partie basse, présence de portes fenêtrées avec vitrerie.

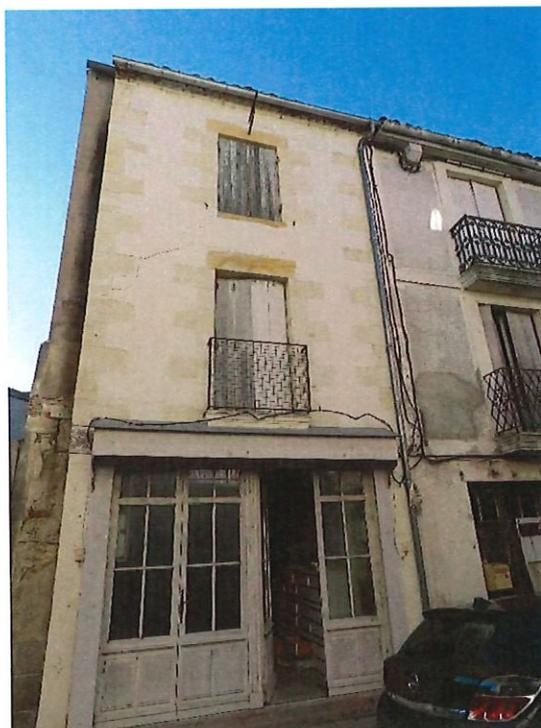
En partie supérieure présence de structures enduites et pierres de taille au niveau des angles de la façade et encadrements des ouvertures.

Il y a d'importantes fissures sur cette façade.

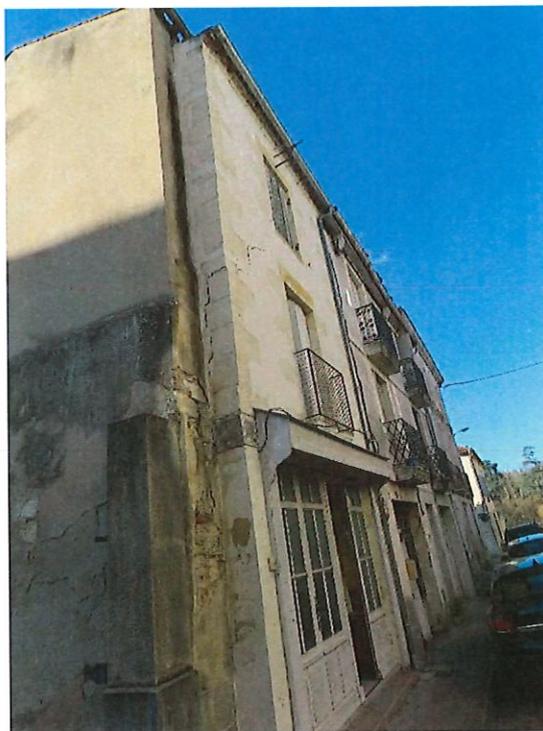
Mur pignon : à l'angle, je constate également la présence d'une importante lézarde.

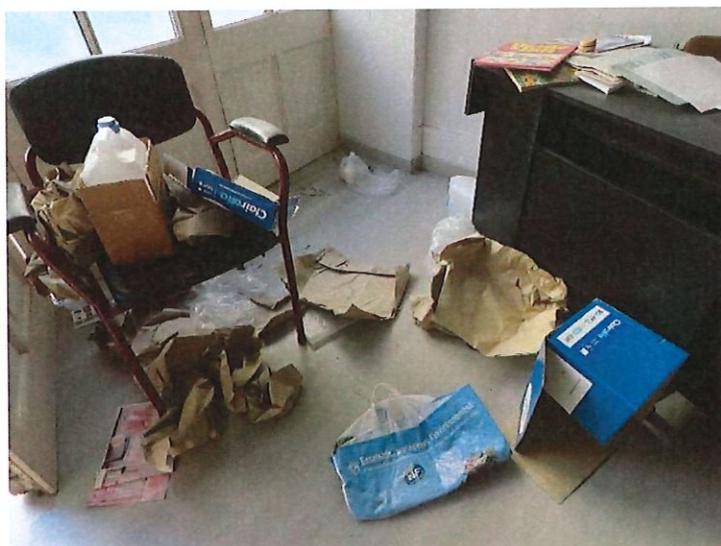
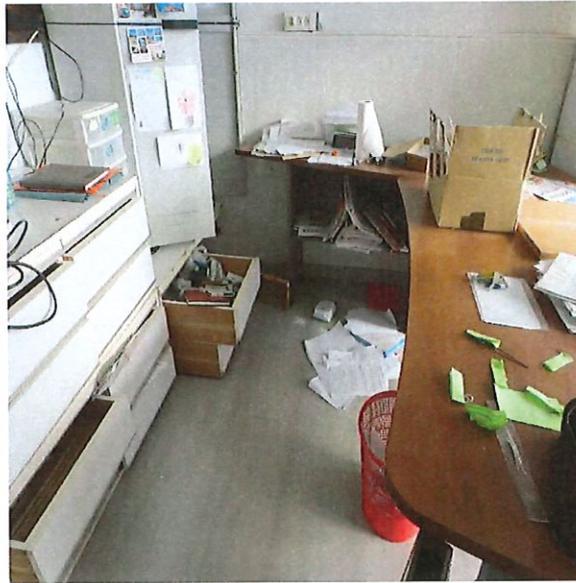
Sol : parquet flottant.

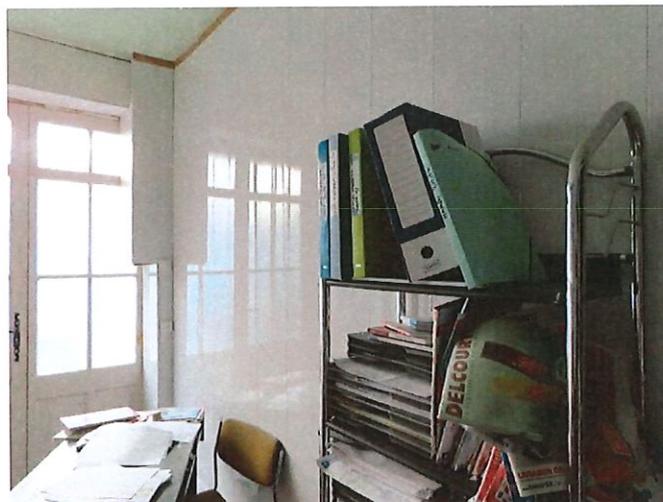
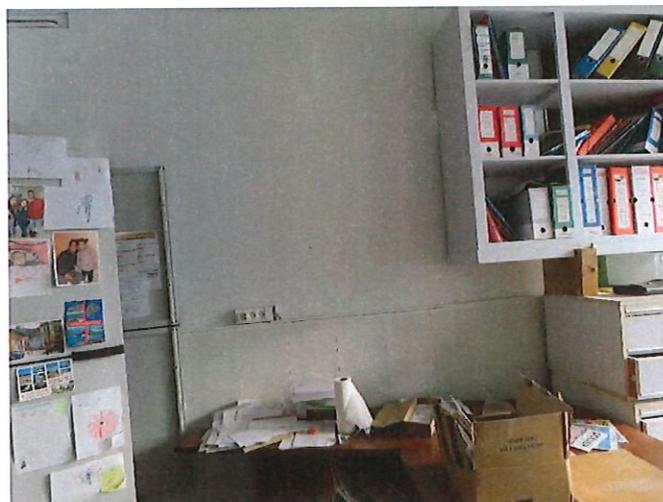
Murs : Présence d'un habillage PVC et du papier peint. L'ensemble est en état d'usage.

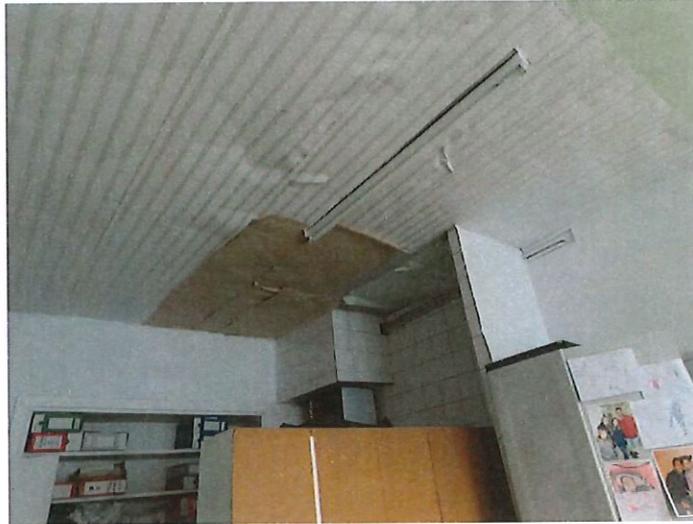
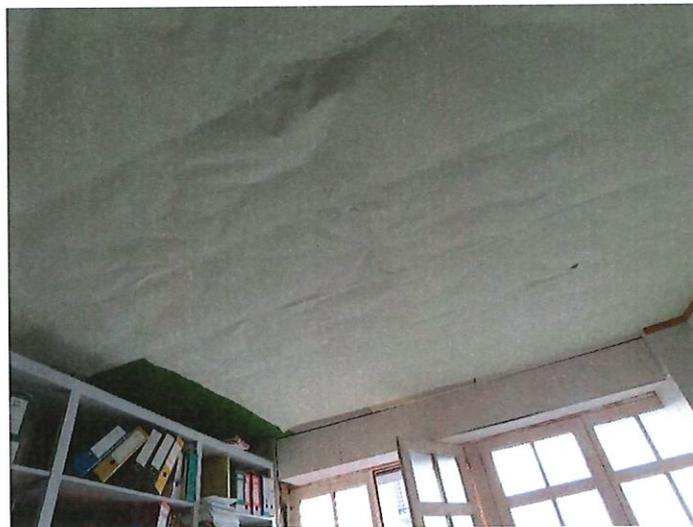
Plafond : en très mauvais état. Du papier peint a été agrafé sur le plafond.

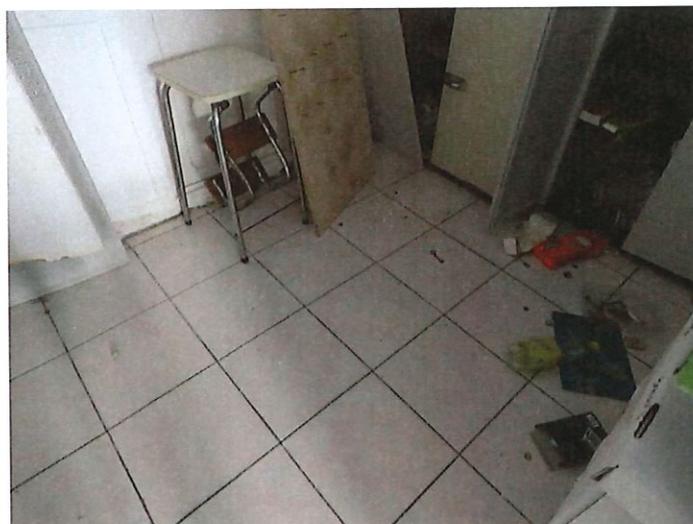
Sur la partie arrière de la pièce, je relève la présence d'un carrelage en sol.

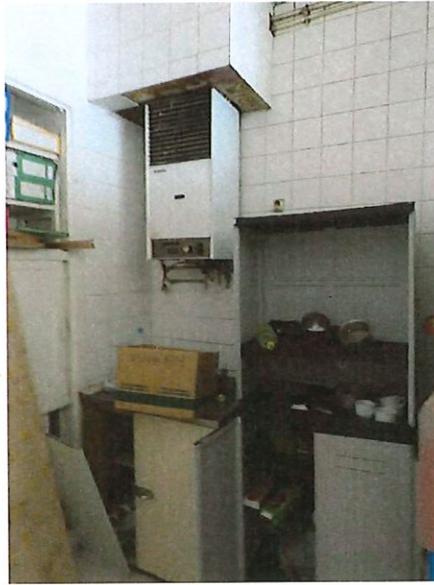
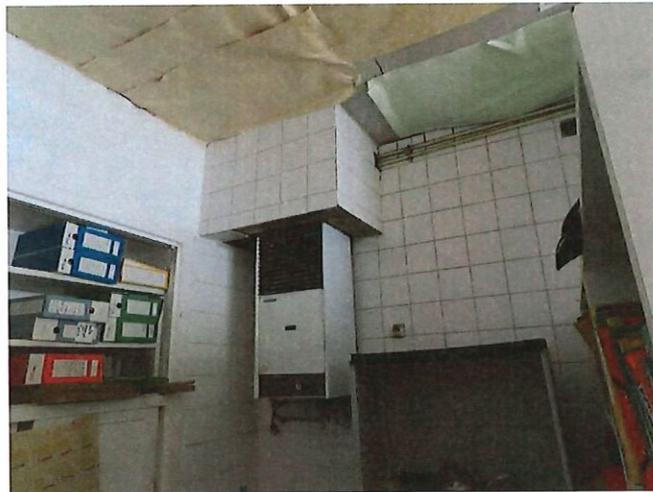
Présence d'un lavabo et d'une chaudière. L'ensemble est en mauvais état.

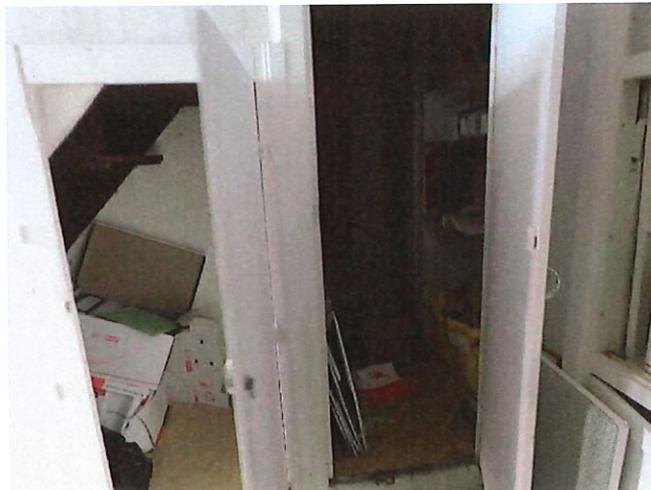
Je constate la présence de placards sous l'escalier.

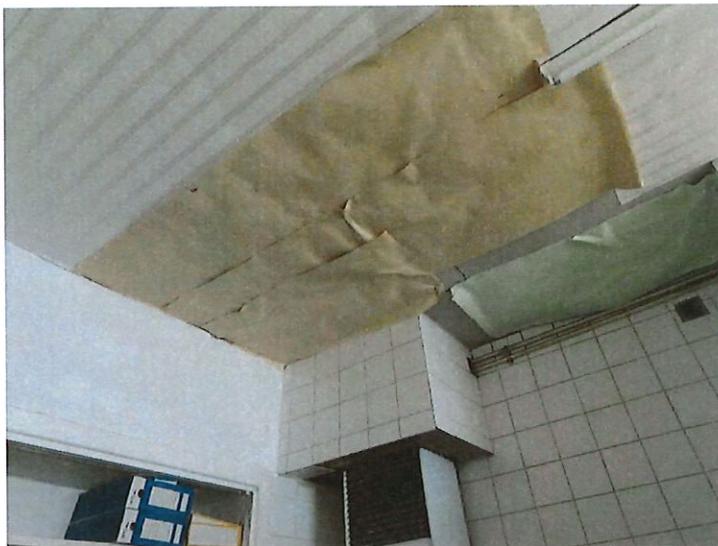
Plafond : du papier a été agrafé.

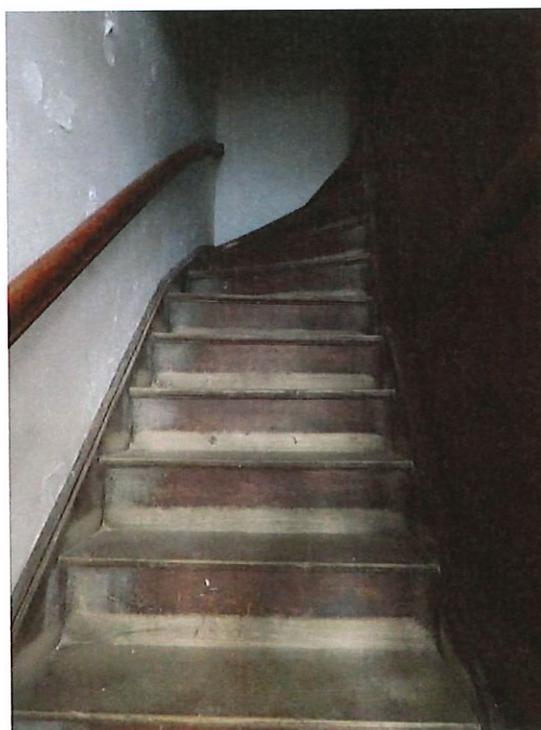
L'escalier est ancien et en mauvais état.

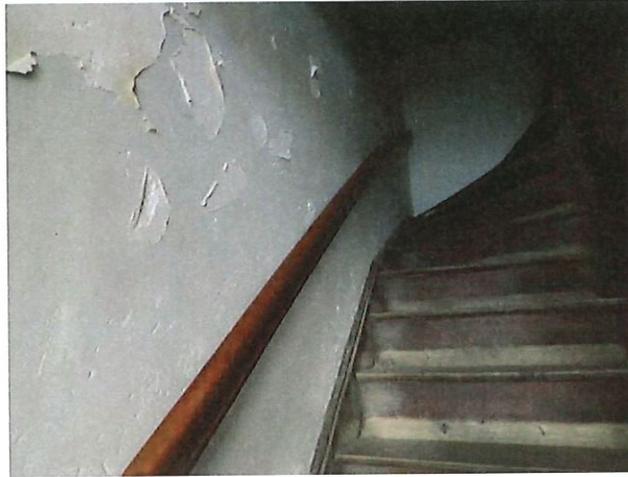
Montée d'escalier : plâtre peint, la peinture est en mauvais état.

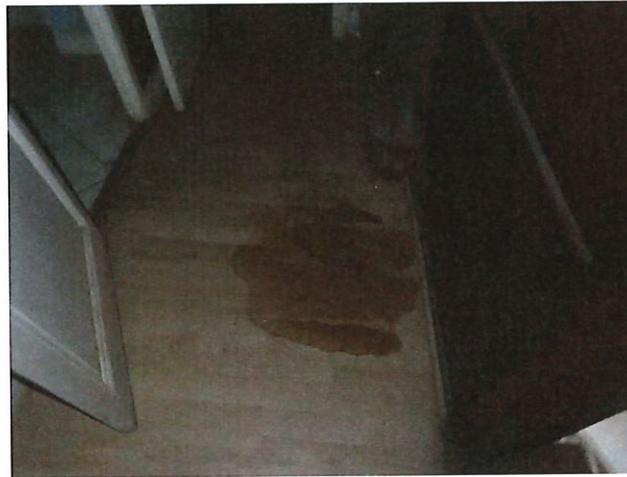
Sol : parquet flottant, importantes taches de salissures.

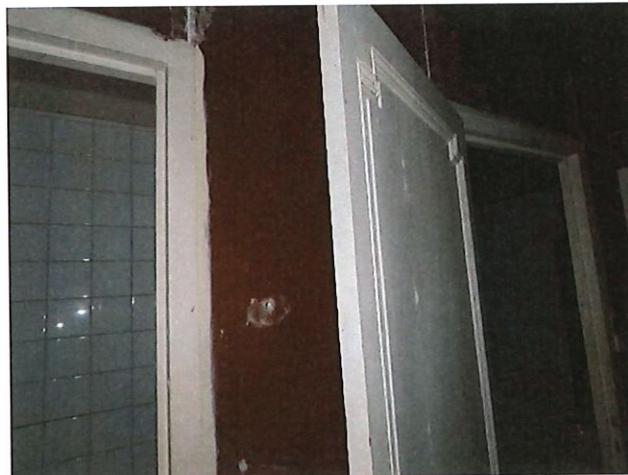
Murs : présence d'un habillage, très sale.

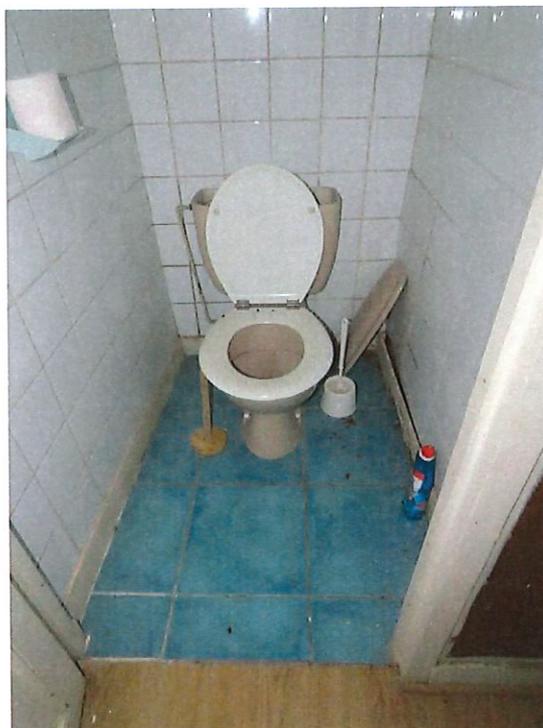
Sol : carrelage, ancien.

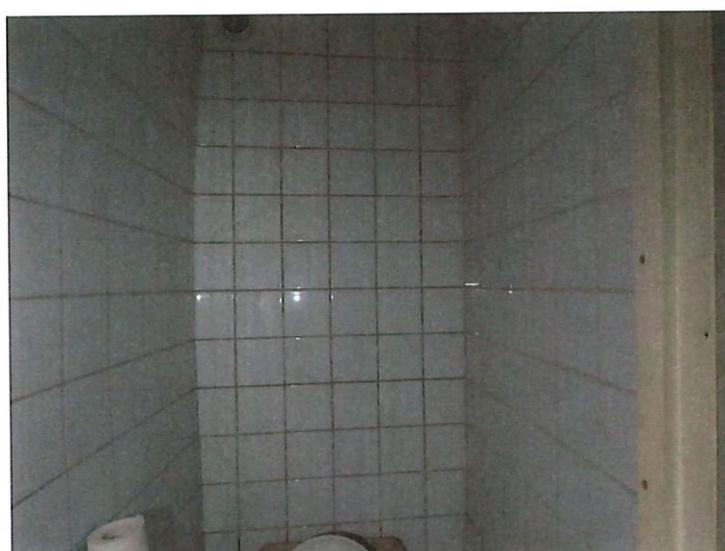
Murs : carrelés.

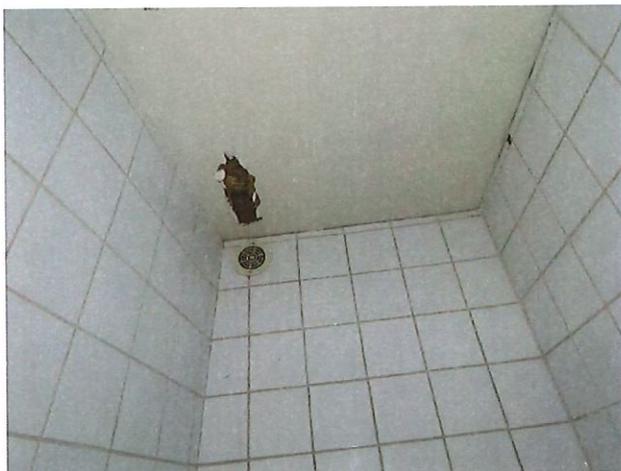
Plafond : présence de perforations.

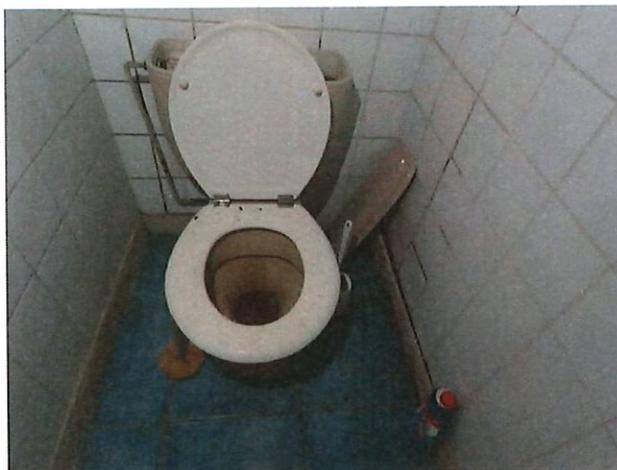
Cuvette WC : mauvais état.

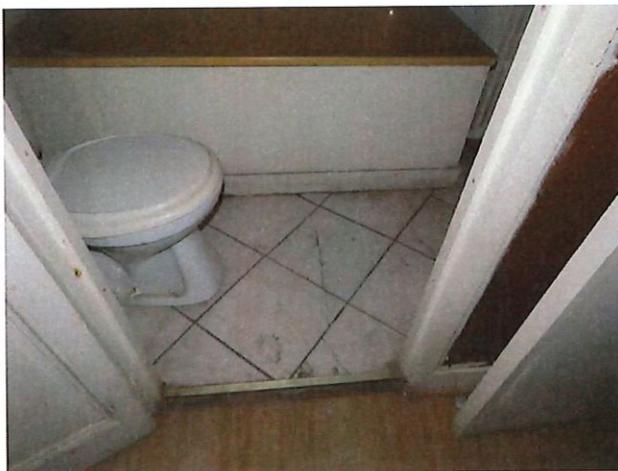
Sol : carrelage, en mauvais état. De nombreux carreaux sont fissurés.

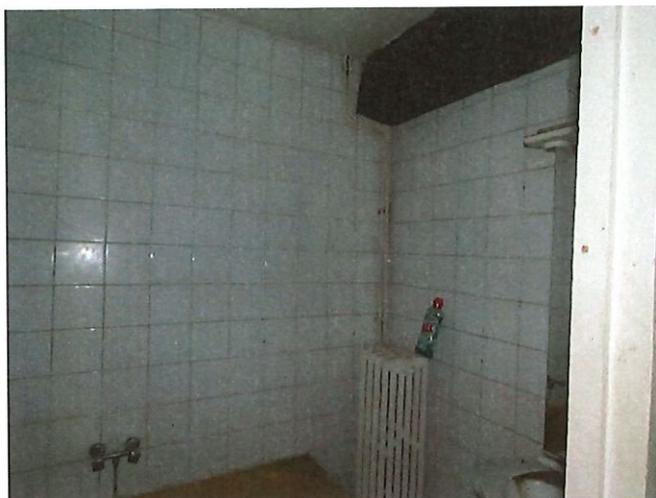
Murs : carrelés.

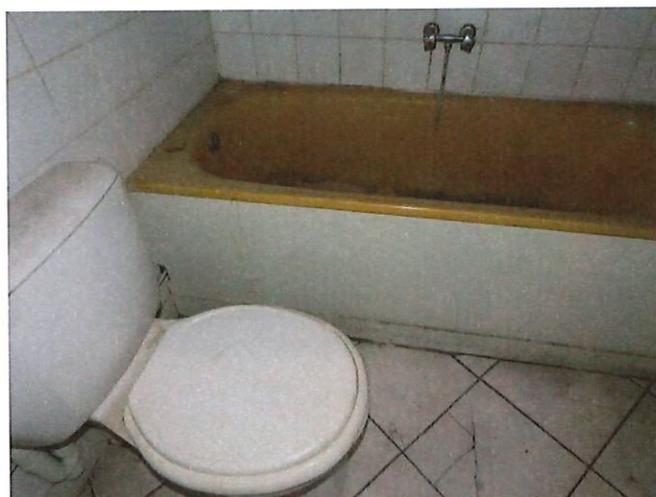
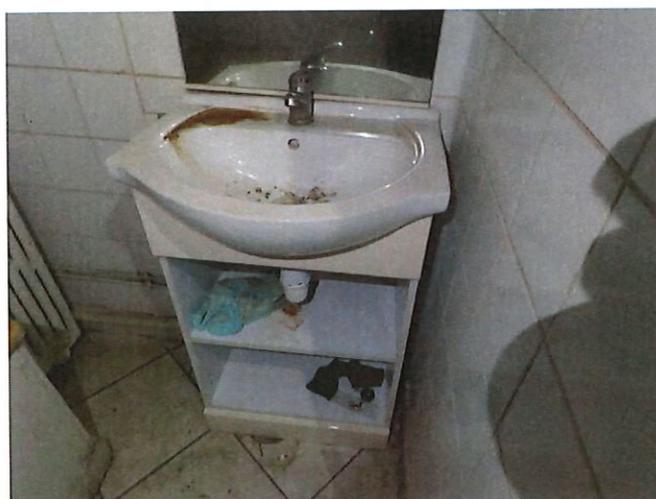
Plafond : présence d'une VMC, peinture jaunie.

Présence d'une cuvette WC, un lavabo et baignoire. L'ensemble est très sale.

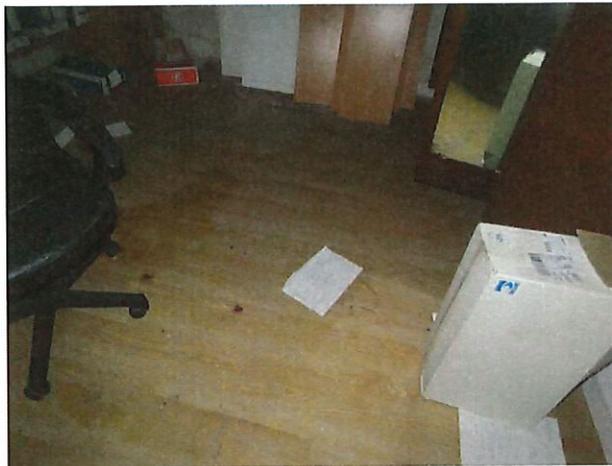
Sol : parquet flottant, très sale.

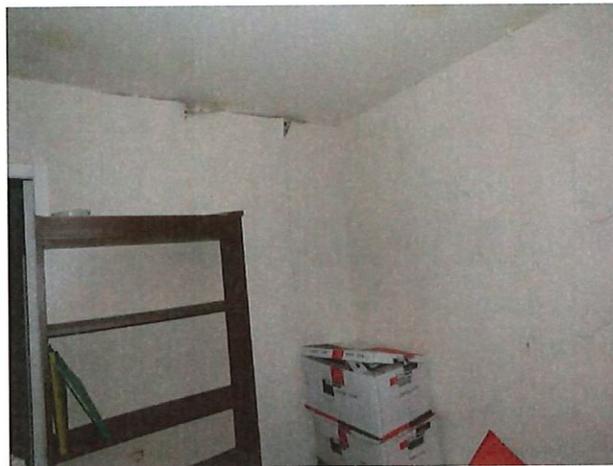
Murs : papier peint, en mauvais état. Il y a de nombreux graffitis et de nombreux décollements du papier peint.

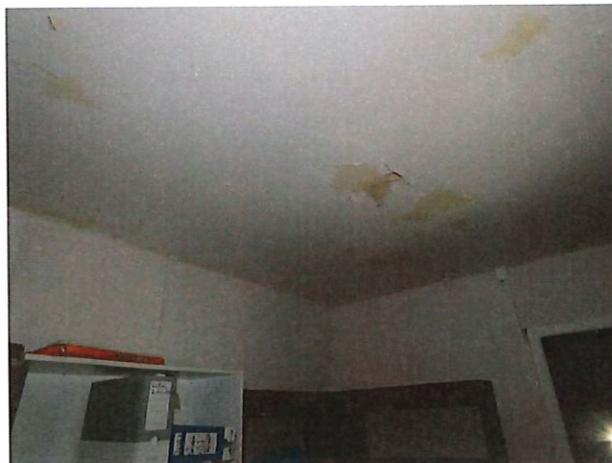
Plafond : plâtre, en mauvais état. Présence d'importants faïençages de la peinture.

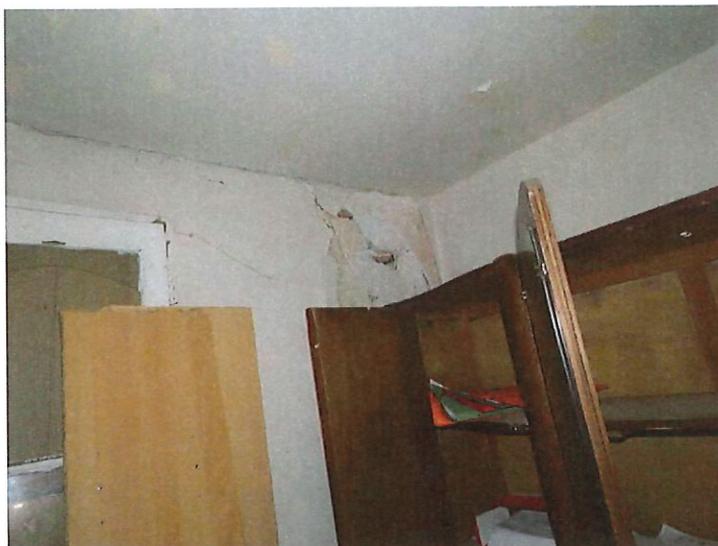
A droite de l'ouverture donnant sur la Rue des Frères Reclus, il y a une importante perforation en façade avec lézarde.

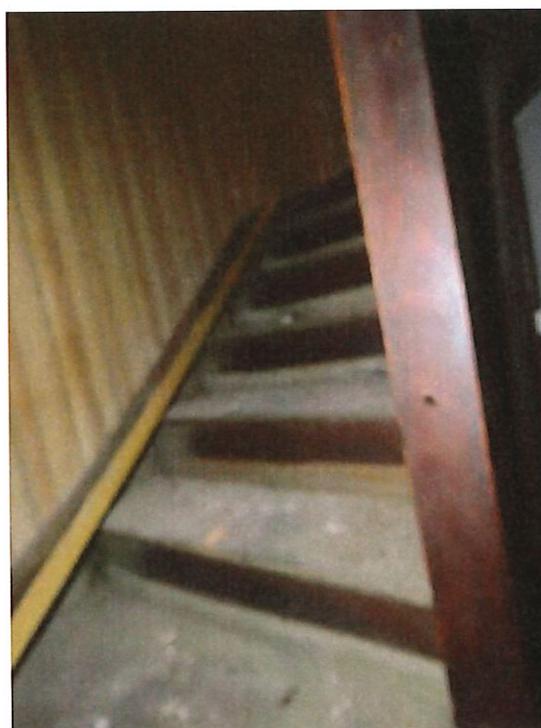
L'escalier est en mauvais état.

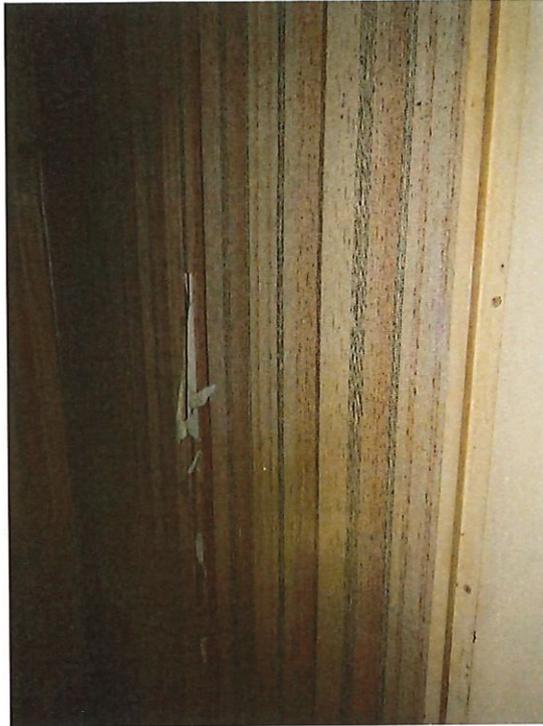
Murs : papier peint, en mauvais état. Importantes déchirures du papier.

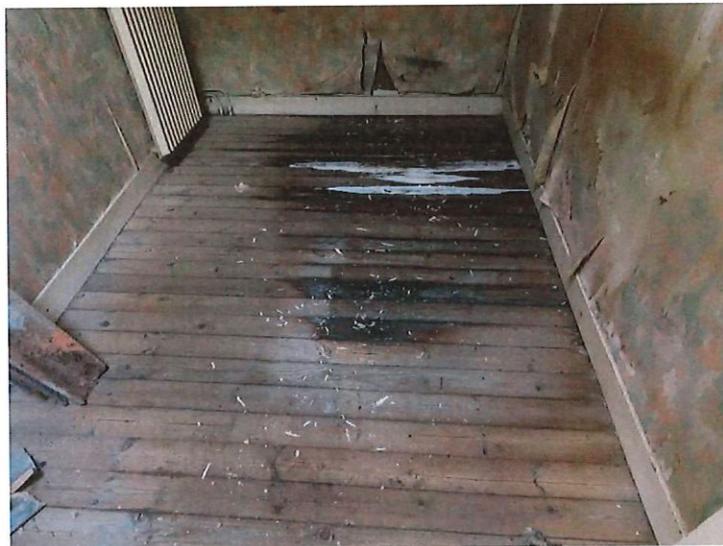
Sol : plancher, importantes infiltrations, le plancher est en très mauvais état.

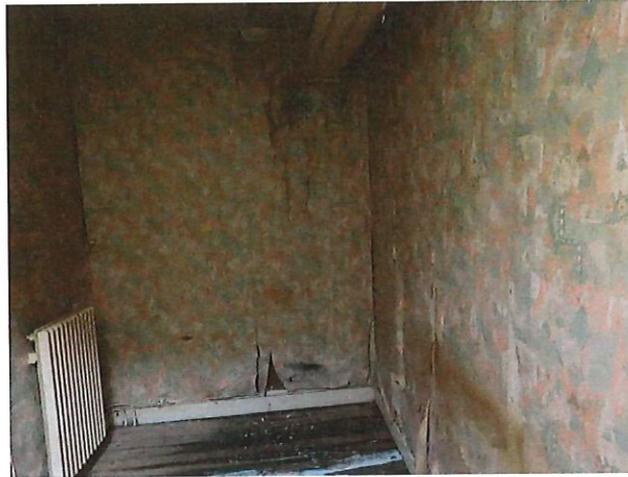
Murs : traces d'infiltrations.

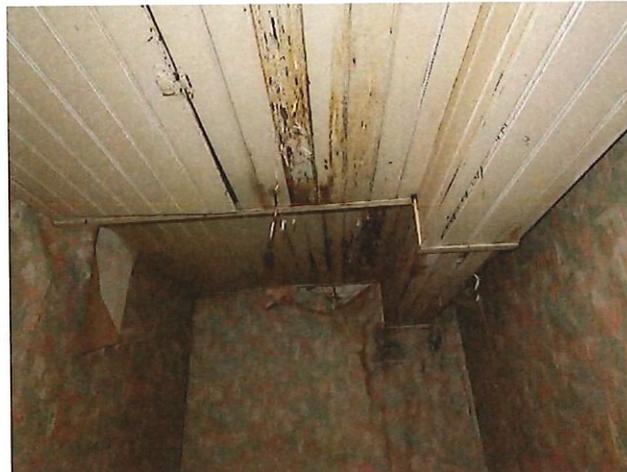
Plafond : lattis, en mauvais état.

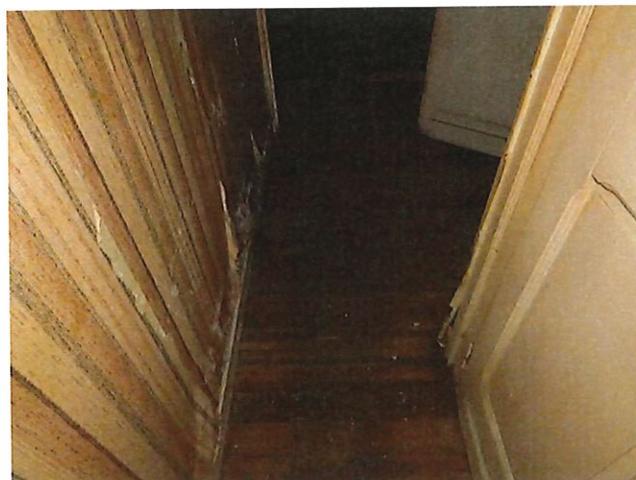
Sol : parquet ancien, en mauvais état.

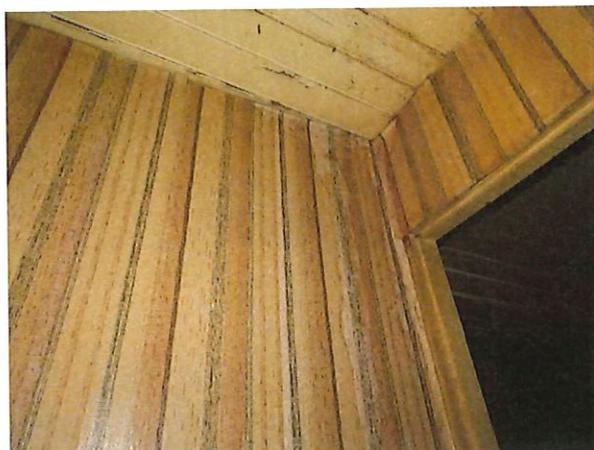
Murs : papier peint, en mauvais état.

Plafond : lattis, en mauvais état.

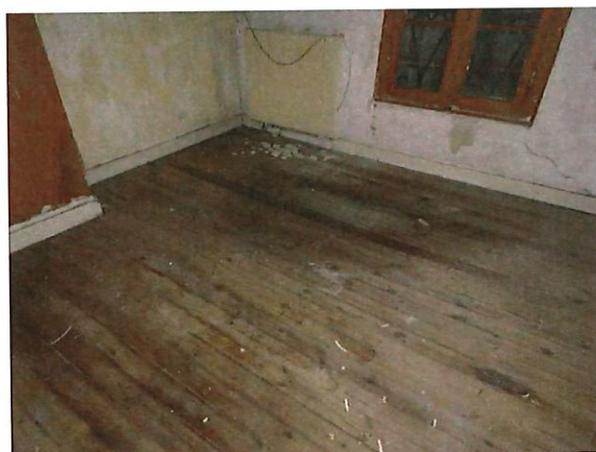
Sol : plancher, en mauvais état.

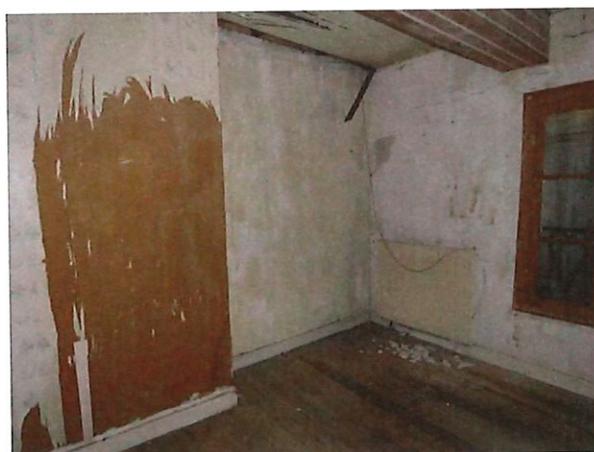
Murs : papier peint, en mauvais état.

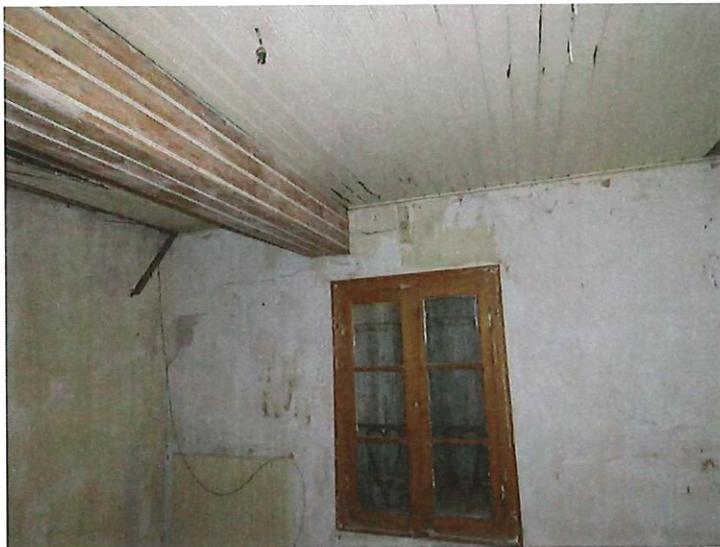
Des fissures sont visibles au-dessus de l'ouverture.

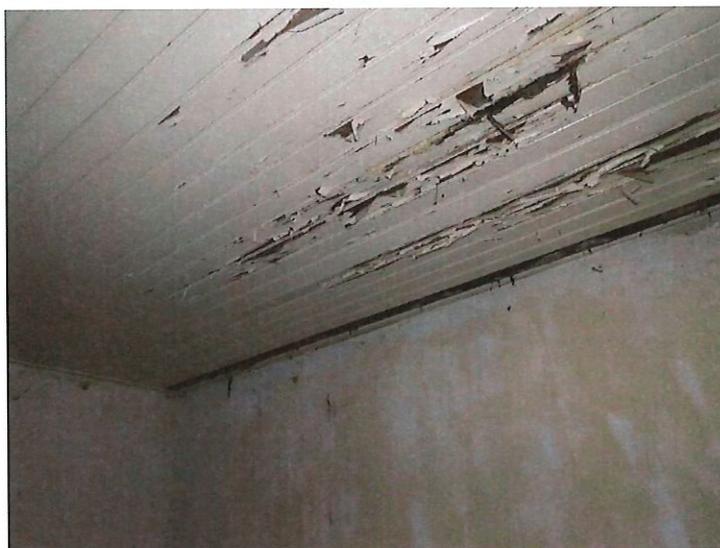
Plafond : lattis, en mauvais état.
