Dossier Technique Immobilier

Numéro de dossier : **23/0304/DE BEYNAT/BET**

Adresse : **26 Rue Alsace Lorraine**

Commune : **33220 STE FOY LA GRANDE**

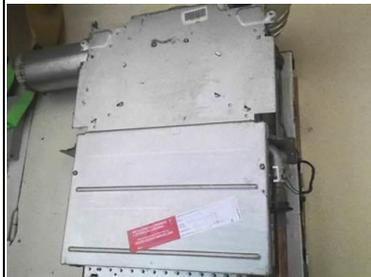
C.14 - 19.1 Ventilation du local – Amenée d'air	A2	19.a2 : le local équipé ou prévu pour un appareil autre que de cuisson n'est pas pourvu d'une amenée d'air. (Chaudière ?) Risque(s) constaté(s) : Risque d'intoxication au monoxyde de carbone (CO) causée par une mauvaise combustion

C.23 - 28b Appareil raccordé - Présence de conduits	DGI	Le dispositif d'évacuation des produits de combustion est absent. (Chaudière ?) Remarques : (Dégagement) Risque(s) constaté(s) : Risque d'intoxication au monoxyde de carbone (CO) causé par les produits de combustion

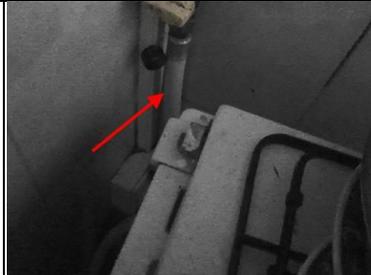
C.14 - 19.1 Ventilation du local – Amenée d'air	A2	19.a1 : le local équipé ou prévu pour un appareil de cuisson seul n'est pas pourvu d'une amenée d'air ou celle-ci est située à plus de 2 pièces d'intervalle. (Cuisinière Aya) Risque(s) constaté(s) : Risque d'intoxication au monoxyde de carbone (CO) causée par une mauvaise combustion

C.15 - 20.1 Ventilation du local – Sortie d'air	A1	Le local équipé ou prévu pour un appareil d'utilisation n'est pas pourvu de sortie d'air. (Cuisinière Aya)

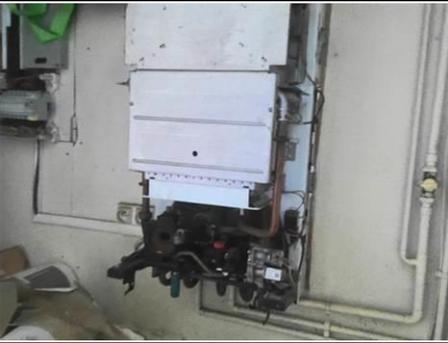
<p>Photo n° PhGaz001 Localisation : Dégagement Chaudière ? (Type : Raccordé) Localisation sur croquis : 001</p>

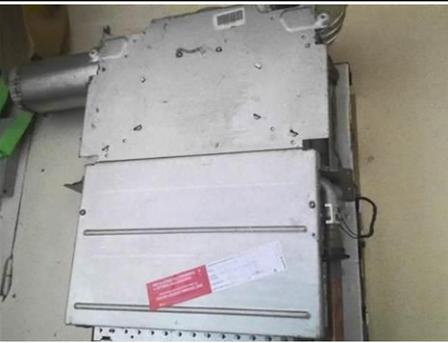
<p>Photo n° PhGaz002 12a : le tuyau flexible d'alimentation en gaz est en mauvais état. (Dégagement) Le matériel n'est pas autorisé Le matériel est en mauvais état; Faire intervenir un installateur gaz qualifié afin de remplacer le matériel existant par du matériel autorisé Faire intervenir un installateur gaz qualifié afin de remplacer le matériel existant dégradé par du matériel neuf</p>

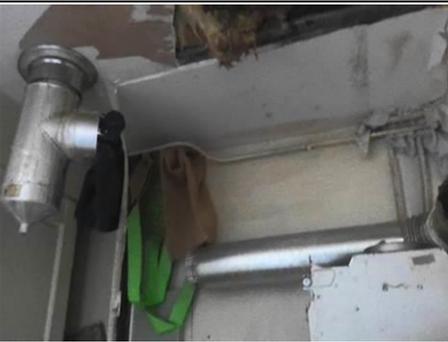
<p>Photo n° PhGaz003 28b : le dispositif d'évacuation des produits de combustion est absent. (Dégagement)</p>

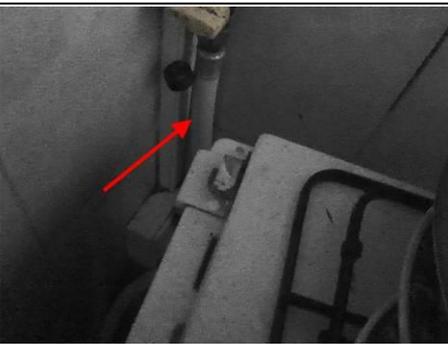
<p>Photo n° PhGaz004 14 : la date limite d'utilisation du tuyau d'alimentation n'est pas lisible ou est dépassée. (Cuisine)</p>

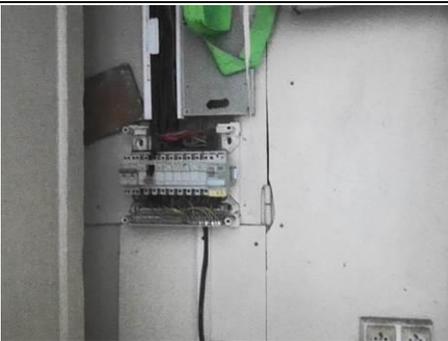
Photo n° PhEle001

B11 a1 L'ensemble de l'installation électrique est protégée par au moins un dispositif différentiel à haute sensibilité inf. ou égal à 30 mA.

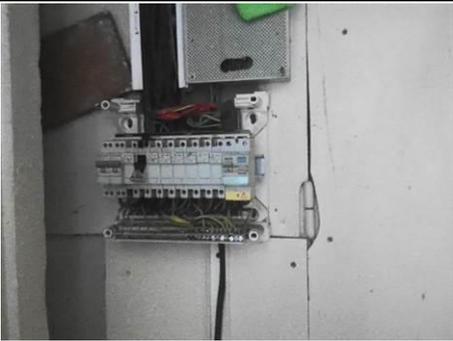
<p>Photo PhEle002 Libellé de l'anomalie : B7.3 a L'Enveloppe d'au moins un matériel est manquante ou détériorée. Remarques : Présence de matériel électrique en place dont l'enveloppe présente des détériorations ; Faire intervenir un électricien qualifié afin de remplacer les matériels présentant des détériorations (Rez de chaussée - Dégagement par exemple)</p>

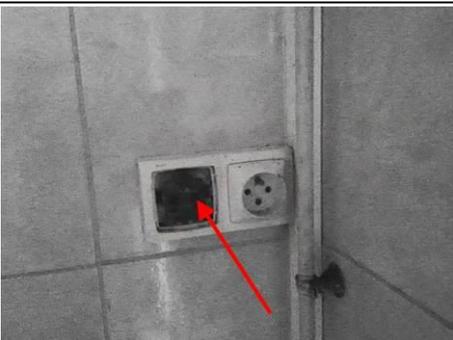
<p>Photo PhEle003 Libellé de l'anomalie : B4.3 h Des conducteurs ou des appareillages présentent des traces d'échauffement. Remarques : (Rez de chaussée - Cuisine par exemple)</p>

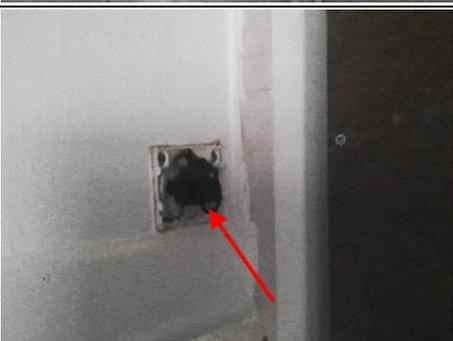
<p>Photo PhEle004 Libellé de l'anomalie : B8.3 e Au moins un conducteur isolé n'est pas placé sur toute sa longueur dans un conduit, une goulotte ou une plinthe ou une huisserie, en matière isolante ou métallique, jusqu'à sa pénétration dans le matériel électrique qu'il alimente. Remarques : Présence de conducteurs électriques non protégés mécaniquement ; Faire intervenir un électricien qualifié afin d'installer des protections mécanique sur les conducteurs non protégés (Rez de chaussée - Cuisine par exemple)</p>

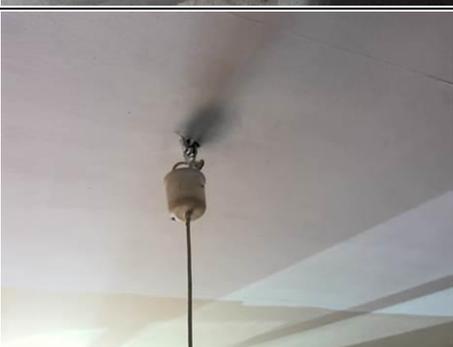
<p>Photo PhEle005 Libellé de l'anomalie : B3.3.6 a3 Au moins un circuit (n'alimentant pas des socles de prises de courant) n'est pas relié à la terre. Remarques : (Rez de chaussée - salon/salle à manger par exemple)</p>
