Dossier Technique Immobilier

Numéro de dossier : 23/0313/LA FELTINE/BET

Date du repérage : 06/04/2023

Adresse : **5 Rue des Frères Reclus**

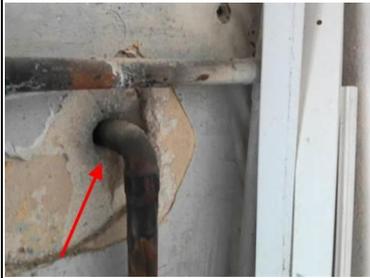
C.7 - 8c Organe de Coupure d'Appareil (OCA)	DGI	Au moins un organe de coupure d'appareil d'un appareil alimenté par une tuyauterie fixe est muni d'un about porte-caoutchouc non démontable. (Robinet en attente) Remarques : (Cuisine) (Rez de chaussée - Cuisine) Risque(s) constaté(s) : Dégagement de gaz et donc un risque d'explosion

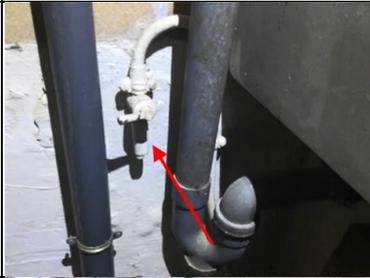
C.14 - 19.1 Ventilation du local – Amenée d'air	A2	19.a1 : le local équipé ou prévu pour un appareil de cuisson seul n'est pas pourvu d'une amenée d'air ou celle-ci est située à plus de 2 pièces d'intervalle. (Robinet en attente) Remarques : (Cuisine) Risque(s) constaté(s) : Risque d'intoxication au monoxyde de carbone (CO) causée par une mauvaise combustion

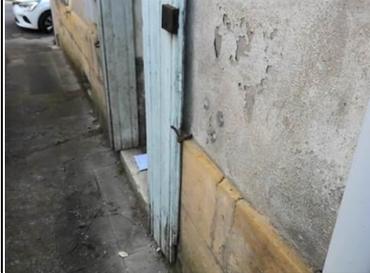
C.15 - 20.1 Ventilation du local – Sortie d'air	A1	Le local équipé ou prévu pour un appareil d'utilisation n'est pas pourvu de sortie d'air. (Robinet en attente)

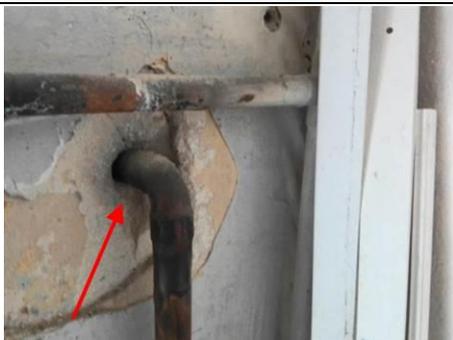
Photo n° PhGaz001

5 : l'espace annulaire de la canalisation gaz à la pénétration dans le logement est obturé. Si oui, il est obturé. (Nota: ce libellé comporte une erreur et sera prochainement corrigé par l'AFNOR pour être remplacé par "l'espace annulaire de la canalisation gaz à la pénétration dans le logement n'est pas obturée.")

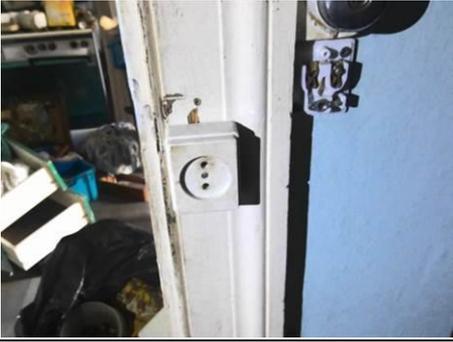
<p>Photo PhEle009 Libellé de l'information complémentaire : B11 b2 Au moins un socle de prise de courant n'est pas de type à obturateur Remarques : Présence de socles de prises non équipés d'obturateur ; Faire intervenir un électricien qualifié afin de remplacer les socles de prises non équipés d'obturateur par des socles de prises à obturateur (Rez de chaussée - Pièce par exemple)</p>

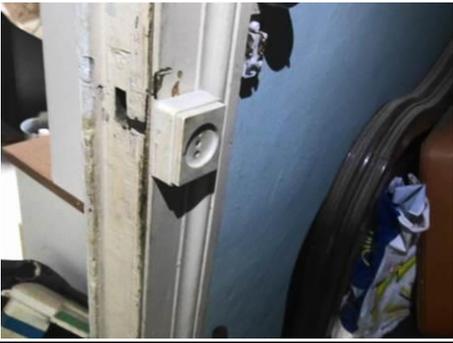
<p>Photo PhEle010 Libellé de l'information complémentaire : B11 c2 Au moins un socle de prise de courant ne possède pas un puits de 15 mm. Remarques : (Rez de chaussée - Pièce par exemple)</p>

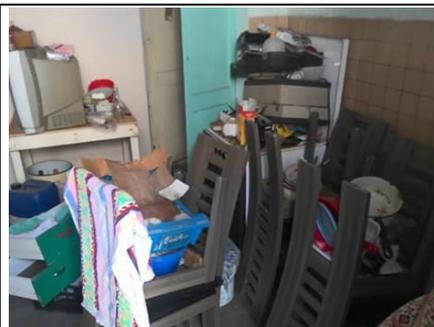
Photo n° PhTer001
Localisation : Rez de chaussée - Cuisine
Informations complémentaires : Pièce encombrée

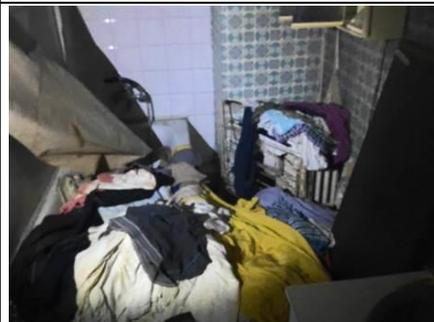
Photo n° PhTer002
Localisation : Rez de chaussée - Salle de bain + Wc
Informations complémentaires : Pièce très encombrée

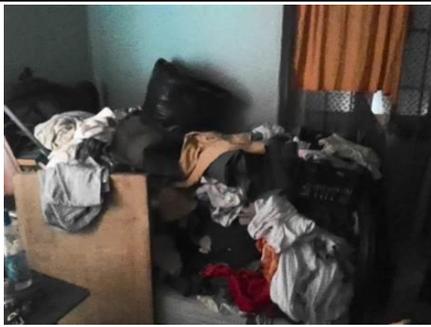
Photo n° PhTer003
Localisation : Rez de chaussée - Pièce
Informations complémentaires : Pièce très encombrée

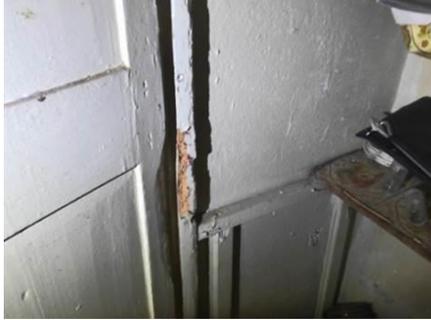
Photo n° PhTer004
Localisation : Rez de chaussée - Placard
Ouvrage : Placard
Parasite : Présence d'indices d'infestation de termites
Indices : altérations dans le bois, bois d'apparence feuilleté (dégradation(s) importante(s))
