## Dossier Technique Immobilier

Numéro de dossier : **23/0315/LA FELTINE/BET**  
Date du repérage : **06/04/2023**

| Désignation du ou des bâtiments | Désignation du propriétaire |
|---|---|
| <p><i>Localisation du ou des bâtiments :</i><br/>Département : ..... <b>Gironde</b><br/>Adresse : ..... <b>5 Rue des Frères Reclus</b><br/><b>Appartement 2 ème étage gauche</b><br/>Commune : ..... <b>33220 STE FOY LA GRANDE</b><br/><b>Section cadastrale AB, Parcelle(s) n° 50</b><br/>Désignation et situation du ou des lot(s) de copropriété :<br/><b>Ce bien ne fait pas partie d'une copropriété</b></p> <p>Périmètre de repérage :<br/><b>Ensemble de la propriété</b></p> | <p><i>Désignation du client :</i><br/>Nom et prénom : ..... <b>SCI LA FELTINE</b><br/>Adresse : ..... <b>5 Rue des Frères Reclus</b><br/><b>33220 STE FOY LA GRANDE</b></p> |

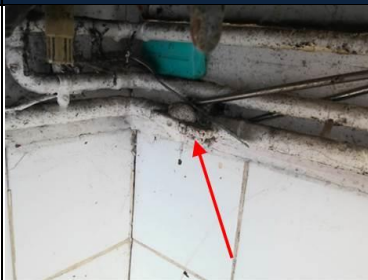
| Points de contrôle <sup>(3)</sup><br>(selon la norme) | Anomalies<br>observées<br>(A1 <sup>(4)</sup> , A2 <sup>(5)</sup> ,<br>DGI <sup>(6)</sup> , 32c <sup>(7)</sup> ) | Libellé des anomalies et recommandations | Photos |
|---|---|---|---|
| C.10 - 11b<br>Raccordement en gaz des appareils<br>par tuyaux non rigides | A2 | Le tuyau d'alimentation n'est pas marqué du<br>logo d'une marque reconnue. (Chaudière<br>e.l.m. leblanc)<br><br>Remarques : (Cuisine)<br>Risque(s) constaté(s) : Fuite de gaz<br>Chaudière HS | |

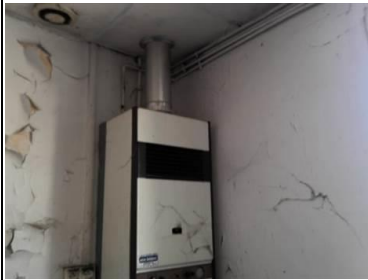
| Points de contrôle <sup>(3)</sup><br>(selon la norme) | Anomalies<br>observées<br>(A1 <sup>(4)</sup> , A2 <sup>(5)</sup> ,<br>DGI <sup>(6)</sup> , 32c <sup>(7)</sup> ) | Libellé des anomalies et recommandations | Photos |
|---|---|---|---|
| C.24 - 29d7<br>Appareil raccordé - Etat du conduit<br>de raccordement | A2 | Le tubage du conduit de fumée est raccordé<br>directement sur l'appareil. (Chaudière e.l.m.<br>leblanc)<br><br>Remarques : (Cuisine)<br>Présence d'un appareil branché directement sur<br>le conduit de fumée ou le tubage ; Faire<br>intervenir un installateur gaz qualifié afin de<br>raccorder correctement l'appareil<br>Risque(s) constaté(s) : Risque d'intoxication à<br>cause de l'absence totale ou partielle<br>d'évacuation des produits de combustion | |

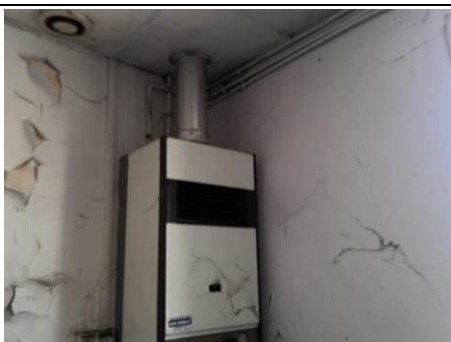
Photo n° PhGaz001  
29d7 : le tubage du conduit de fumée est raccordé directement sur l'appareil . (Cuisine)  
Présence d'un appareil branché directement sur le conduit de fumée ou le tubage; Faire intervenir un installateur gaz qualifié afin de raccorder correctement l'appareil

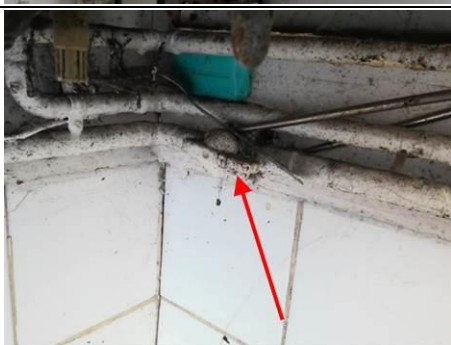
Photo n° PhGaz002  
11b : le tuyau d'alimentation n'est pas marqué du logo d'une marque reconnue. (Cuisine)

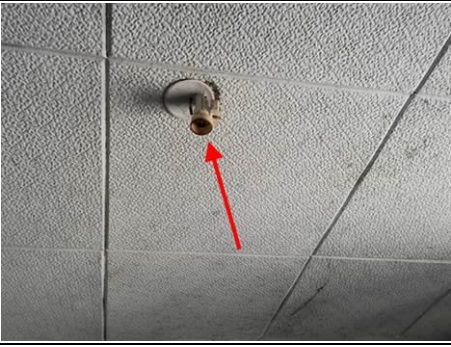
| | <p>Photo PhEle001<br/>Libellé de l'anomalie : B4.3 h Des conducteurs ou des appareillages présentent des traces d'échauffement.<br/>Remarques : (2ème étage - Cuisine par exemple)</p> |

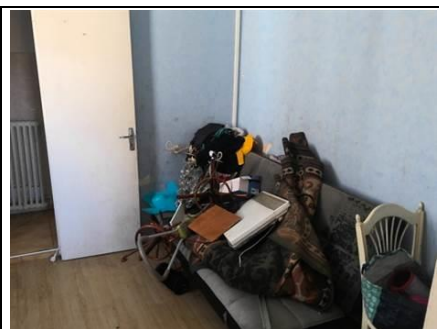
**Photo n° PhTer001**  
**Localisation : 2ème étage - Chambre**  
**Informations complémentaires : Pièce encombrée**
