Dossier Technique Immobilier

Numéro de dossier : 23/0317/LA FELTINE/BET

Adresse : **5 Rue des Frères Reclus**

Commune : **33220 STE FOY LA GRANDE**

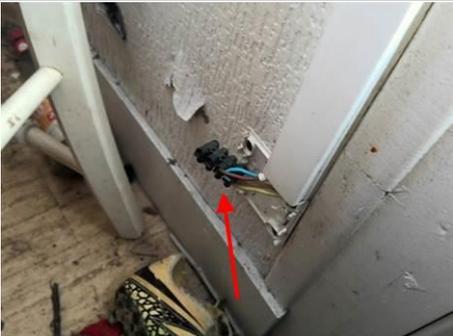
<p>Photo PhEle001 Libellé de l'anomalie : B7.3 d L'installation électrique comporte au moins une connexion avec une partie active nue sous tension accessible. Commentaire : Bureau Remarques : Présence de connexion de matériel électrique présentant des parties actives nues sous tension ; Faire intervenir un électricien qualifié afin de remplacer les matériels présentant des parties actives nues sous tension (2ème étage - Bureau par exemple)</p>

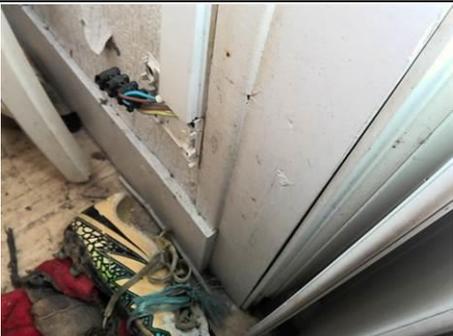
<p>Photo PhEle002 Libellé de l'anomalie : B8.3 e Au moins un conducteur isolé n'est pas placé sur toute sa longueur dans un conduit, une goulotte ou une plinthe ou une huisserie, en matière isolante ou métallique, jusqu'à sa pénétration dans le matériel électrique qu'il alimente. Remarques : Présence de conducteurs électriques non protégés mécaniquement ; Faire intervenir un électricien qualifié afin d'installer des protections mécanique sur les conducteurs non protégés (2ème étage - Bureau par exemple)</p>

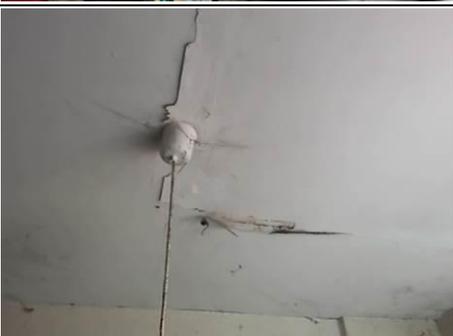
<p>Photo PhEle003 Libellé du point de contrôle non visible : B3.3.6 a3 Au moins un circuit (n'alimentant pas des socles de prises de courant) n'est pas relié à la terre. Remarques : (2ème étage - Bureau par exemple)</p>

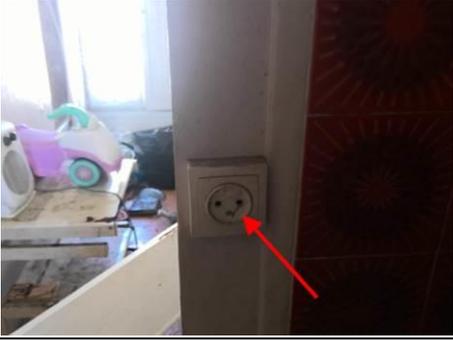
<p>Photo PhEle004 Libellé de l'anomalie : B3.3.6 a1 Au moins un socle de prise de courant ne comporte pas de broche de terre. Remarques : (2ème étage - Cuisine par exemple)</p>

Domaines	Anomalies	Photo
2. Dispositif de protection différentiel à l'origine de l'installation - Installation de mise à la terre	La connexion à la liaison équipotentielle principale d'au moins une canalisation métallique de gaz, d'eau, de chauffage central de conditionnement d'air, ou d'un élément conducteur de la structure porteuse du bâtiment n'est pas assurée (résistance de continuité > 2 ohms). Remarques : Contrôle impossible: prise de terre non visible (cette dernière est située dans les parties communes); Vérifier auprès de la copropriété l'existence d'une prise de terre.	
	Au moins un socle de prise de courant ne comporte pas de broche de terre. Remarques : (2ème étage - Cuisine par exemple)

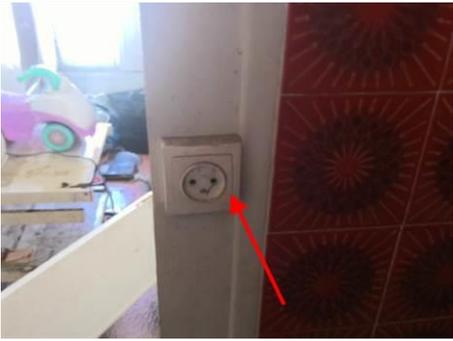
<p>Photo PhEle005 Libellé de l'information complémentaire : B11 c2 Au moins un socle de prise de courant ne possède pas un puits de 15 mm. Remarques : (2ème étage - Cuisine par exemple)</p>

Socles de prise de courant de type à puits : La présence d'un puits au niveau d'un socle de prise de courant évite le risque d'électrification, voire d'électrocution, au moment de l'introduction des fiche mâles non isolées d'un cordon d'alimentation.

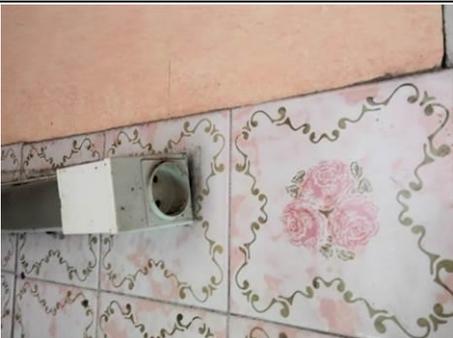
<p>Photo PhEle006 Libellé de l'anomalie : B5.3 a Locaux contenant une baignoire ou une douche : la continuité électrique de la liaison équipotentielle supplémentaire, reliant les éléments conducteurs et les masses des matériels électriques, n'est pas satisfaisante (résistance supérieure à 2 ohms). Remarques : (2ème étage - Salle de bain + Wc)</p>

Domaines	Anomalies	Photo
4. La liaison équipotentielle et installation électrique adaptées aux conditions particulières des locaux contenant une douche ou une baignoire	Locaux contenant une baignoire ou une douche : la continuité électrique de la liaison équipotentielle supplémentaire, reliant les éléments conducteurs et les masses des matériels électriques, n'est pas satisfaisante (résistance supérieure à 2 ohms). Remarques : (2ème étage - Salle de bain + Wc)

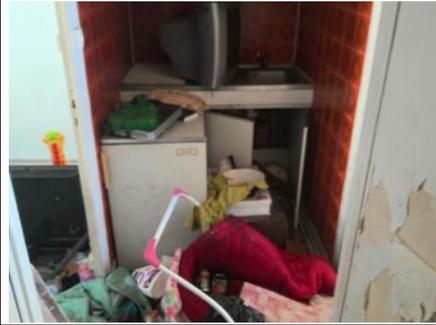
Photo n° PhTer001
Localisation : 2ème étage - Cuisine
Informations complémentaires : Pièce très encombrée

Localisation	Liste des ouvrages, parties d'ouvrages	Observations et constatations diverses	Photos
Général	-Toutes	Le bien était meublé et très encombré le jour de la visite. Présence d'indices d'infestation d'autres agents de dégradation biologique	
2ème étage - Cuisine	Bois du bâti	Pièce très encombrée	Photo n° PhTer001
2ème étage - Chambre	Bois du bâti	Pièce très encombrée	Photo n° PhTer002

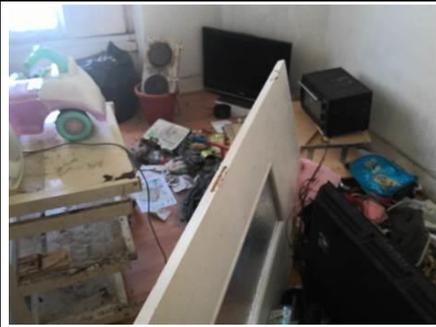
Photo n° PhTer002
Localisation : 2ème étage - Chambre
Informations complémentaires : Pièce très encombrée
