# Dossier Technique Immobilier

Numéro de dossier : AG183531-AGP/ER / LJ VIEUX LOGIS - 7  
F Reclus  
Date du repérage : 24/03/2023

Adresse : ..... **7 rue des Frères Reclus**

Commune : ..... **33220 STE FOY LA GRANDE**

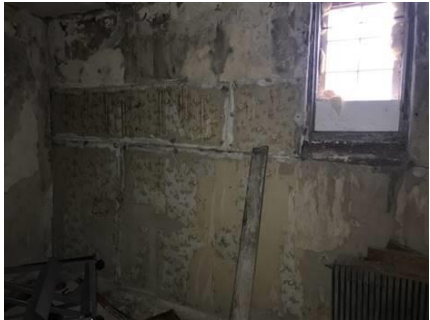
| Localisation | Identifiant + Description | Conclusion (justification) | Etat de conservation** et préconisations* | Photo |
|---|---|---|---|---|
| Immeuble Niv 1 - Chambre 2 (présence de mobilier lourd/encombré) | Identifiant: M001<br>Description: Revêtements durs des murs (amiante-ciment)<br>Liste selon annexe.13-9 du CSP: B | Présence d'amiante (Sur décision de l'opérateur) | Matériau non dégradé<br><br><b>Résultat</b> EP**<br><br><b>Préconisation :</b> Il est recommandé de réaliser une évaluation périodique. | |

| | <p>Photo n° PhA001<br/>Localisation : Immeuble Niv 1 - Chambre 2 (présence de mobilier lourd/encombré)<br/>Ouvrage : Murs, Cloisons "en dur" et Poteaux (périphériques et intérieurs)<br/>Partie d'ouvrage : Revêtements durs des murs (amiante-ciment)<br/>Description : Revêtements durs des murs (amiante-ciment)</p> |

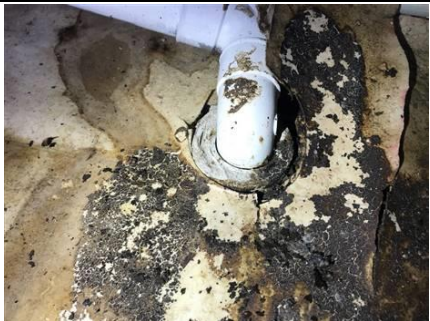
| Localisation | Identifiant + Description | Conclusion (justification) | Etat de conservation** et préconisations* | Photo |
|---|---|---|---|---|
| Immeuble Niv 2 - Buanderie | Identifiant: M002<br>Description: Conduits<br>Liste selon annexe.13-9 du CSP: B | Présence d'amiante (Sur décision de l'opérateur) | Matériau non dégradé<br><br><b>Résultat</b> EP**<br><br><b>Préconisation :</b> Il est recommandé de réaliser une évaluation périodique. | |

| | <p>Photo n° PhA002<br/>Localisation : Immeuble Niv 2 - Buanderie<br/>Ouvrage : Conduits de fluides (air, eau, autres fluides)<br/>Partie d'ouvrage : Conduits<br/>Description : Conduits</p> |

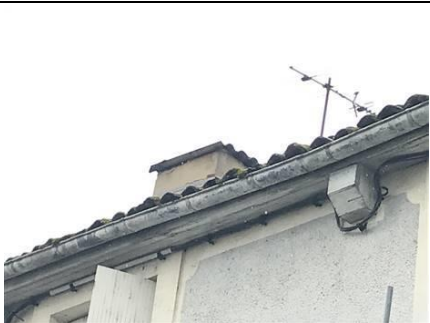
| Localisation | Identifiant + Description | Conclusion (justification) | Etat de conservation** et préconisations* | Photo |
|---|---|---|---|---|
| Immeuble - Toiture | Identifiant: M003<br>Description: Plaques (fibres-ciment)<br>Liste selon annexe.13-9 du CSP: B | Présence d'amiante<br>(Sur décision de l'opérateur) | Matériau non dégradé<br><br><b>Résultat</b> EP**<br><br><b>Préconisation :</b> Il est recommandé de réaliser une évaluation périodique. | |

| | <p>Photo n° PhA003<br/>Localisation : Immeuble - Toiture<br/>Ouvrage : Toitures<br/>Partie d'ouvrage : Plaques ondulées (fibres-ciment)<br/>Description : Plaques (fibres-ciment)</p> |
