Dossier Technique Immobilier

Numéro de dossier : **23/0312/LA FELTINE/BET**
Date du repérage : 06/04/2023

Localisation du ou des bâtiments :
Département : ..... **Gironde**
Adresse : ..... **5 Rue des Frères Reclus**
Appart Rdc gauche
Commune : ..... **33220 STE FOY LA GRANDE**
Section cadastrale AB, Parcelle(s) n° 50
Désignation et situation du ou des lot(s) de copropriété :
Ce bien ne fait pas partie d'une copropriété

Résumé de l'expertise
n° 23/0312/LA FELTINE/BET

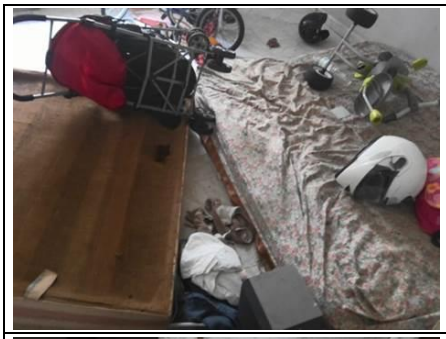
**Photo n° PhTer001** **Localisation : Rez de chaussée - Pièce** **Informations complémentaires : Pièce encombrée**
	Photo n° PhTer002 **Localisation : Rez de chaussée - Entrée** **Ouvrage : Huisserie bois** **Parasite : Présence d'indices d'infestation de termites** **Indices : altérations dans le bois, bois d'apparence feuilleté (dégradation(s) importante(s))**
