## Dossier Technique Immobilier

Numéro de dossier : 23/0299/DE BEYNAT/BET

Date du repérage : 28/03/2023

Adresse : ..... **26 Rue Alsace Lorraine**

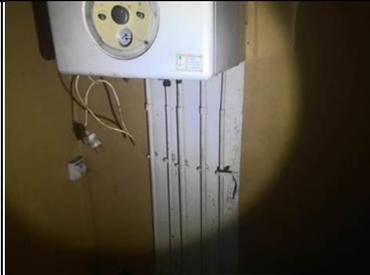
Points de contrôle <sup>(3)</sup> (selon la norme)	Anomalies observées (A1 <sup>(4)</sup> , A2 <sup>(5)</sup> , DGI <sup>(6)</sup> , 32c <sup>(7)</sup> )	Libellé des anomalies et recommandations	Photos
C.7 - 8a1 Organe de Coupure d'Appareil (OCA)	A1	Au moins un organe de coupure d'appareil est absent. (Chaudière Riello Résidence)  Remarques : (Cuisine) (2ème étage - Cuisine)

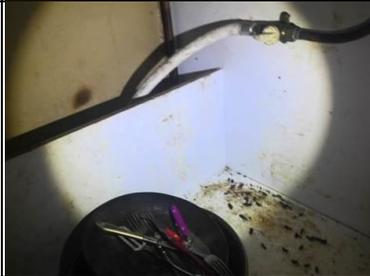
C.10 - 14 Raccordement en gaz des appareils par tuyaux non rigides	A1	La date limite d'utilisation du tuyau d'alimentation n'est pas lisible ou est dépassée. (Cuisinière ?)  Remarques : (Cuisine) (2ème étage - Cuisine)
