# **PROCES VERBAL DESCRIPTIF**

**QUATORZE MARS DEUX MILLE VINGT-TROIS**

Me suis transportée ce jour, au 5 Rue des Frères Reclus à Sainte-Foy-la-Grande (33220),

L'immeuble dont il s'agit est composé d'un rez-de-chaussée et de deux étages.

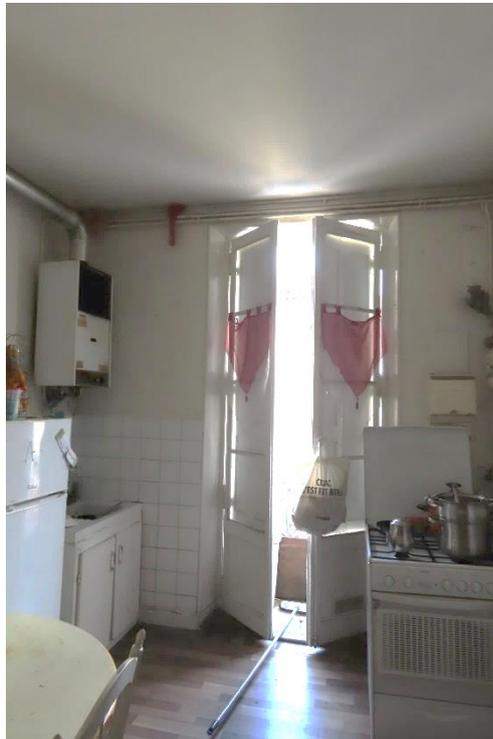
Une porte fenêtre, menuiserie en bois, donne sur la Rue Denfert Rochereau. Certains carreaux sont manquants au niveau des vitrages de la porte fenêtre.

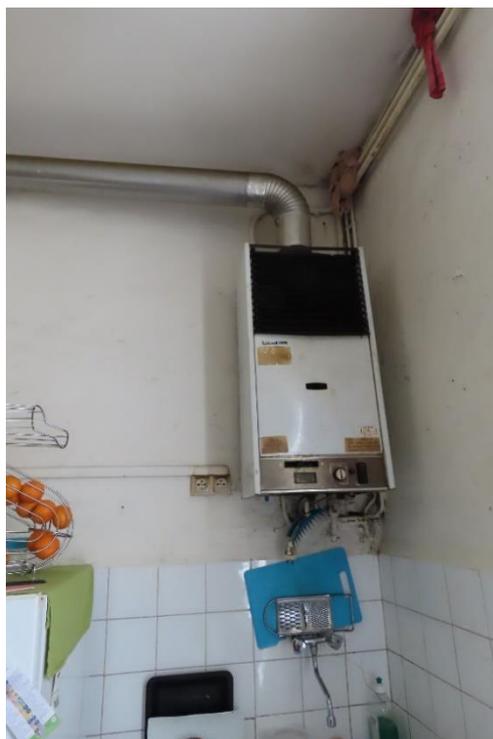
Il y a une vieille chaudière de marque Saunier Duval dans cette pièce,

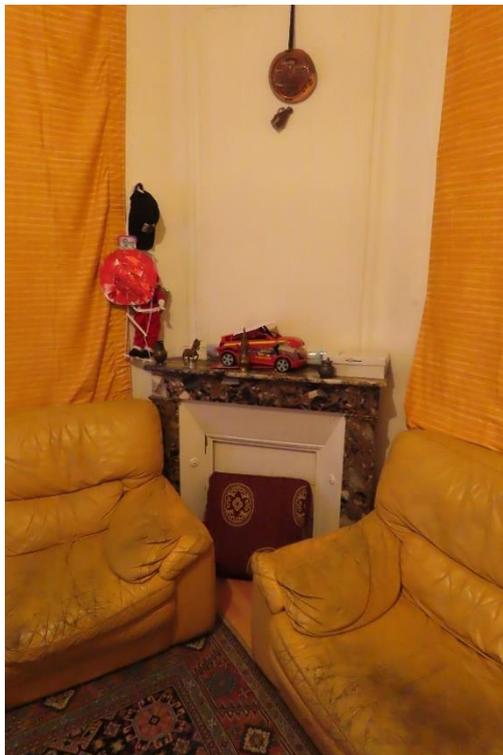
Il y a dans cette pièce, une cheminée, jambages et manteau en marbre.

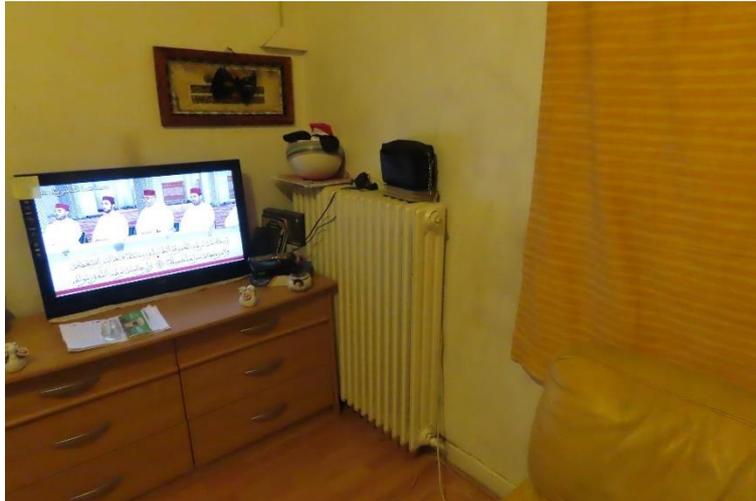
A noter un radiateur sur la gauche de la pièce.

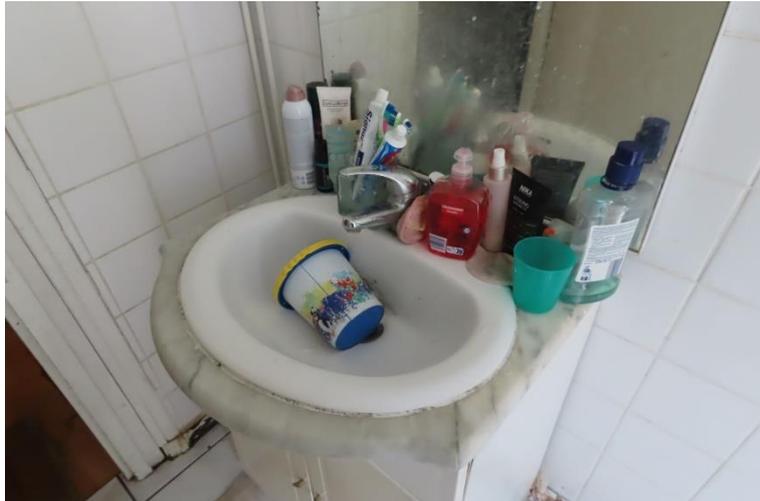
Le lavabo situé au-dessus de ce meuble est fissuré.

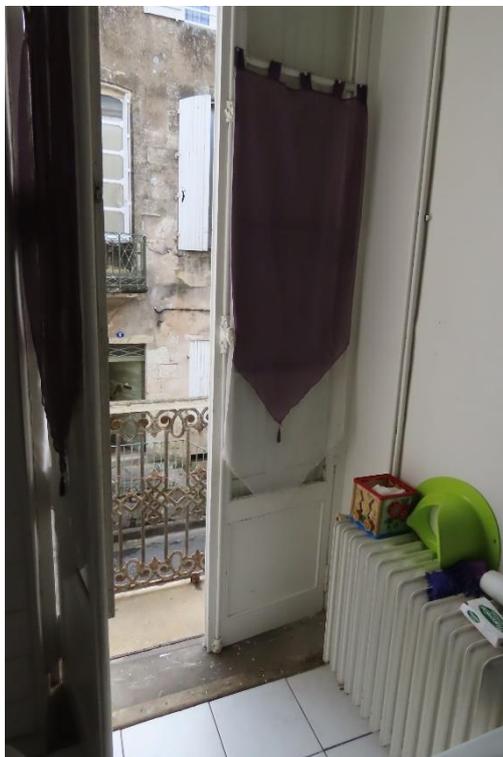
- **Chambre**

Murs : tapisserie qui a été arrachée en de multiples endroits. A noter de nombreuses traces d'humidité au niveau des murs.

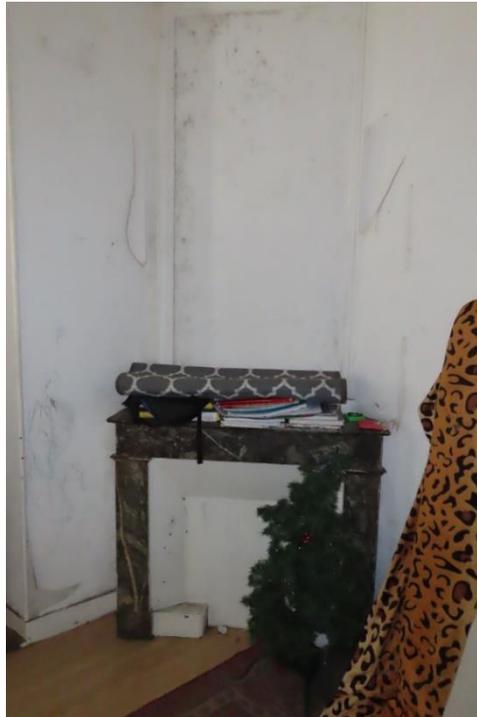
Une cheminée a été condamnée dans cette pièce, montant et jambages en marbre.

Des lambeaux de papier peint se décollent au-dessus de la cheminée.

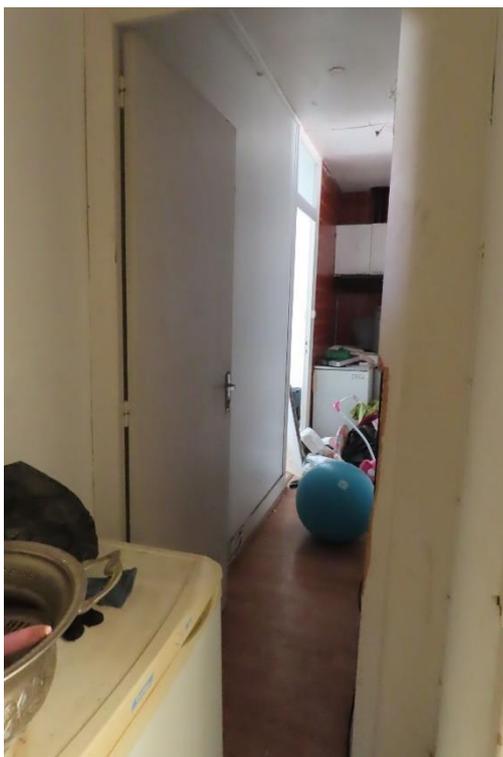
En face de l'escalier, une porte donne sur un dégagement qui dessert un appartement ouvert qui est très encombré.

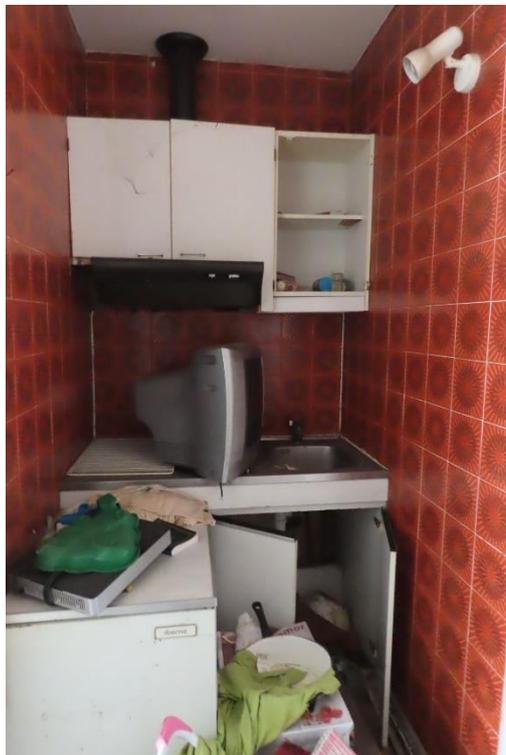
Murs : pour partie carrelés sur les contours.

Les meubles de cuisine supérieurs sont en très mauvais état avec une vieille hotte aspirante.

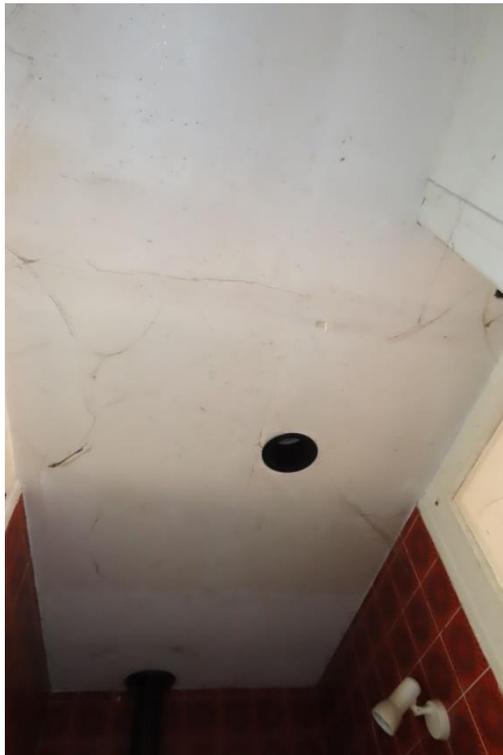
Plafond : piqué.

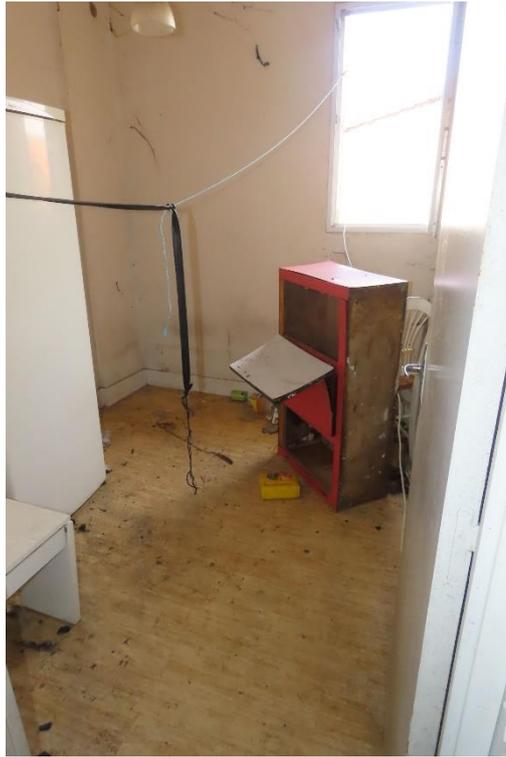
Sol : revêtement de type linoléum, très sale.

Cet appartement est ouvert à tous vents

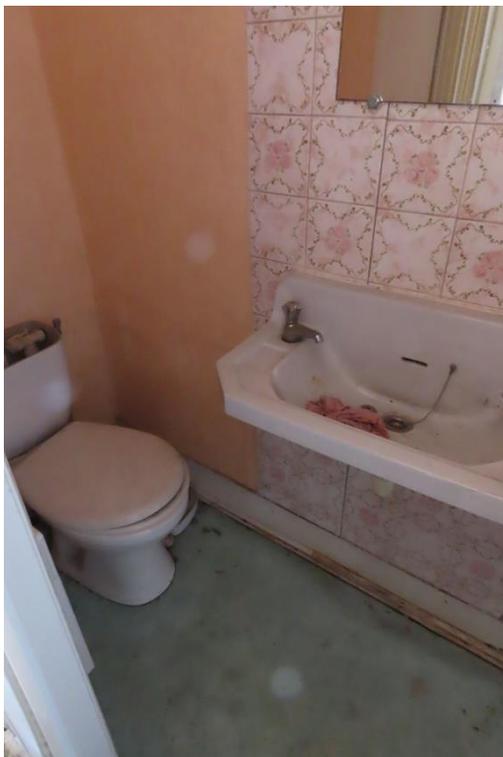
**Sol** : revêtement de type linoléum, très sale.

Présence d'une cuvette WC cassée, un petit lavabo scellé au mur également en très mauvais état,

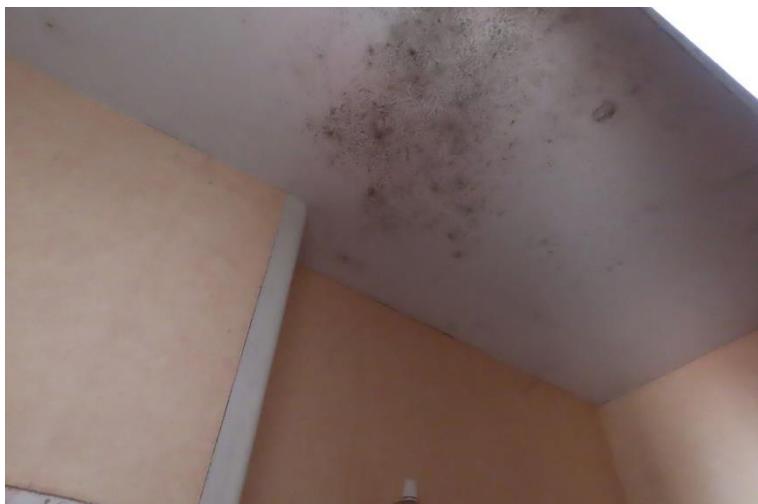
Plafond : piqué.

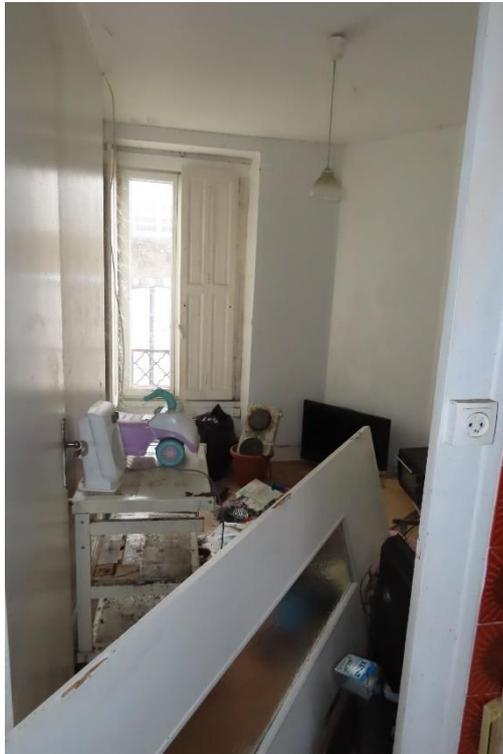
Sur la gauche du couloir, une **autre pièce donne sur la Rue des Frères Reclus**, la porte d'entrée repose sur le sol.

Sol : revêtement de type parquet flottant en très mauvais état.

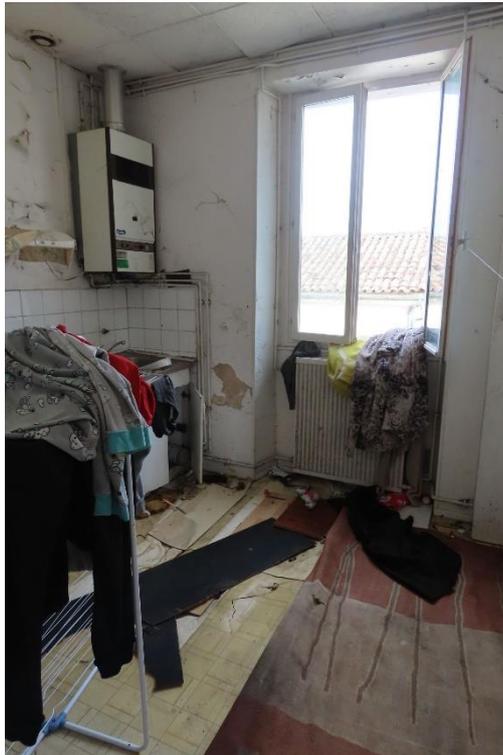
Le meuble de cuisine est en très mauvais état, il s'est affaissé. A noter de l'humidité sur la totalité du mobilier.

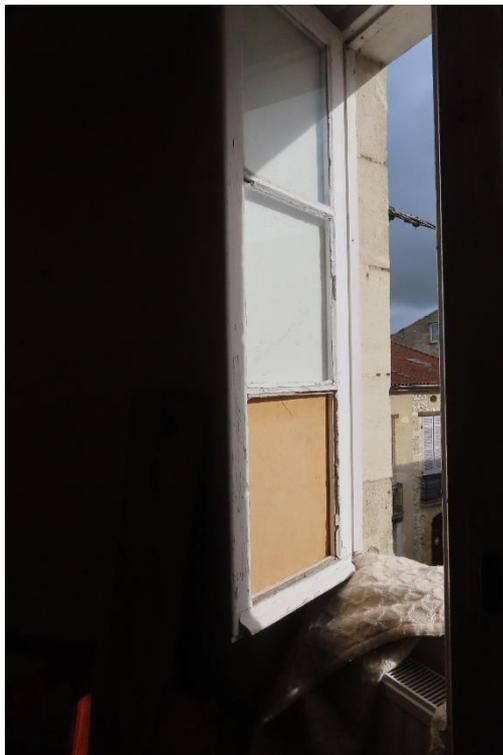
Une fenêtre, menuiserie en bois, est maintenue à l'aide d'un câble. L'ensemble est en mauvais état avec des volets sur l'intérieur.

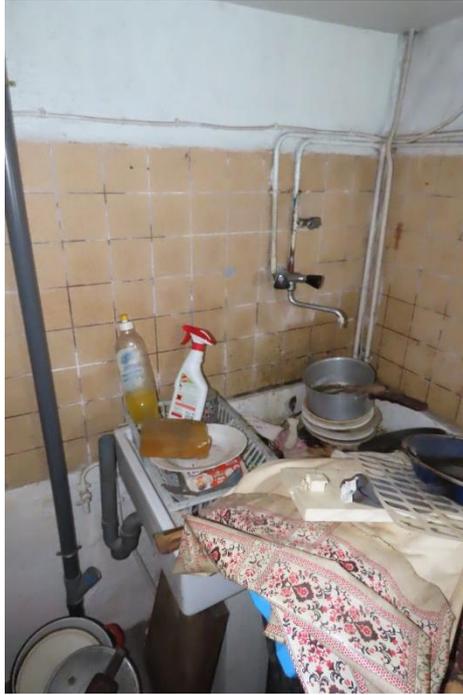
Il y a sur la droite un ancien évier avec mélangeur eau chaude/eau froide.

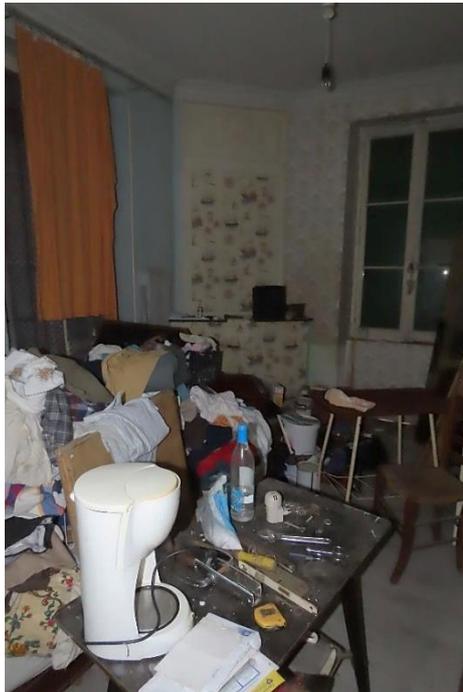
Cette pièce est extrêmement encombrée et inhabitée.

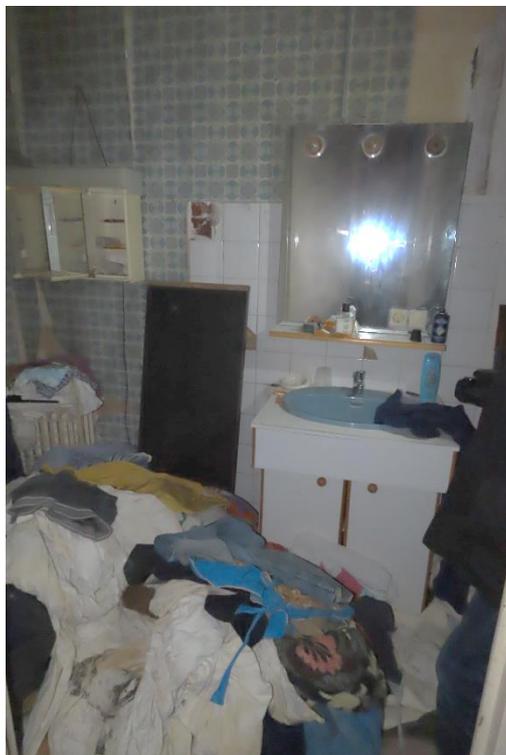
Cette pièce est encombrée ; elle comprend un meuble-vasque surmonté d'une glace,
